**Unik mulighet i Såvegen - romslig  
4 (5)-roms leilighet 193 kvm,  
sentralt, moderne planløsning, 2  
garasjepl. m/elbillader**

# Tilstandsrapport

Befaringsdato: 13.11.2025      Rapportdato: 20.11.2025      Oppdragsnr.: 22537-1093      Referansenummer: HT8500  
Foretak: MEGLERPARTNER AS      Takstingeniør: Ola Kjeldsberg

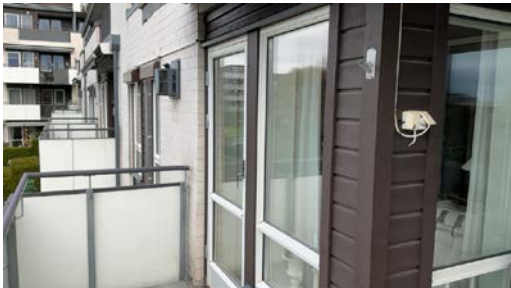
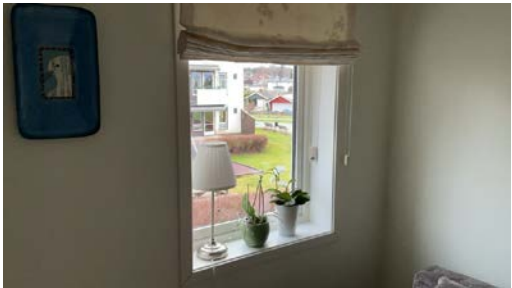
### TG 1 Vinduer

Trevinduer med 2-lags energiglass.  
Besiktiget fra bakkenivå og innvendige rom. Det ble ikke observert eller opplyst om punkterte isolerglass. Pga. temperatur og lysforhold kan dette være vanskelig å oppdage. Alder på vinduer tilsier at punktering kan forekomme selv om det ikke ble avdekket ved befaringen.

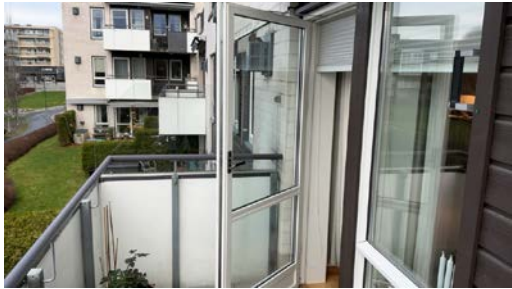
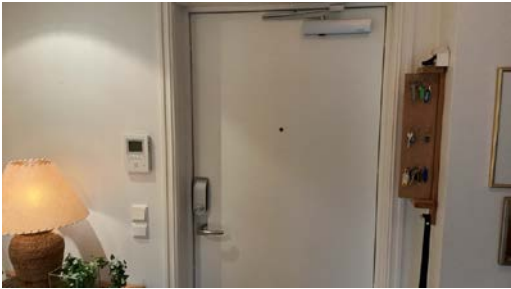
### TG 1 Dører

Balkongdører i treverk med 2-lags energiglass.  
Ytterdør til felles gang med brann- og lydmotstand og kikkehull.

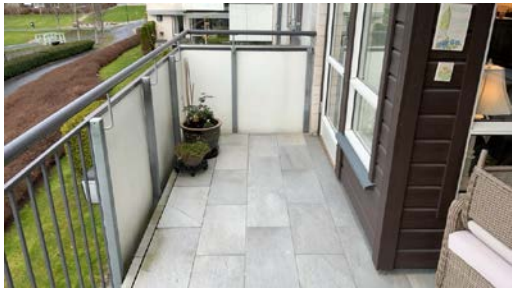
### TG 1 Balkonger, terrasser og rom under balkonger

Balkong med utgang fra stue: Rekkverk i stål og plast. Støpt gulv med fliser.  
Balkong med utgang fra kjøkken: Rekkverk i stål og plast. Støpt gulv med fliser.  
Balkong/svalgang ved inngang: Rekkverk i teglstein og metall. Støpt gulv.

fliser på gulv.stål og plast rekkverk 10m2+10m2+9m2

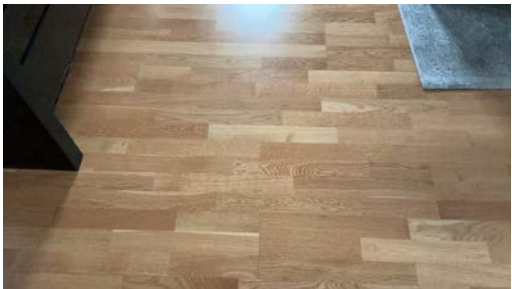
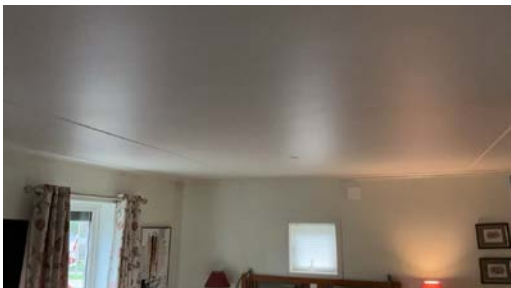
### TG 1 Overflater

Innvendige overflater er hovedsakelig preget av:  
Gulv: Parkett.  
Vegg: Malte glatte flater.  
Himling: Himlingsplater.  
Det kan være enkelte skader/slitasjer som betraktes som mindre overflateskader. Slike skader blir ikke spesifisert, vurdert eller bemerket.

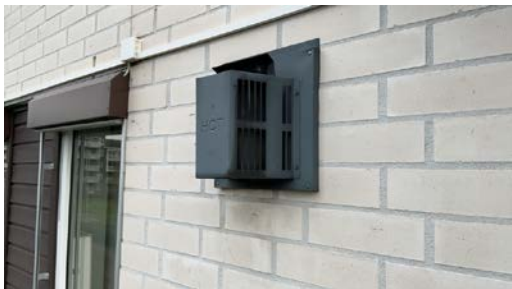
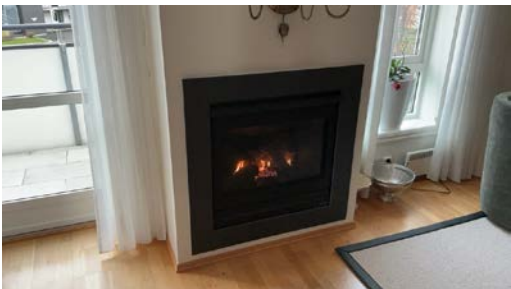
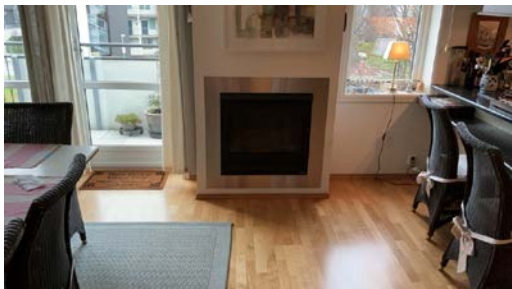
Gasspeiser montert i stue og kjøkken.

Det blir gjennomført årlig kontroll en gang hvert år. Opplyst av eier. Det anbefales på generell basis alltid en kontroll av piper og ildsteder ved omsetning av boliger. Det gjøres oppmerksom på at det er det lokale brann- og feiervesen som fører tilsyn med piper og ildsteder i hver enkelt kommune. Ovner og oppvarmingskilder er ikke funksjonstestet av taksmann.

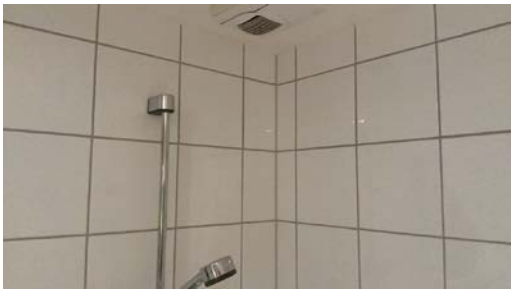
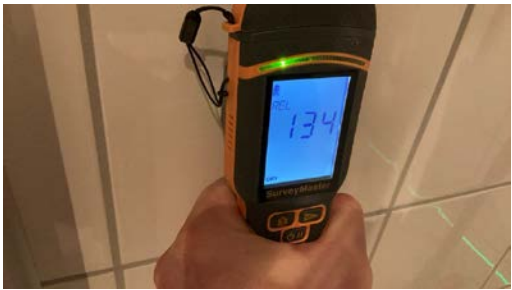
#### TG 1 Overflater vegger og himling

Vegg: Fliser.  
Himling: Malte plater.  
Det dusjes direkte på gulv/vegg, noe som gir økt belastning på konstruksjonene. Ved enkle fuktsøk ble det ikke registrert verdier utover hva som forventes som normalt.

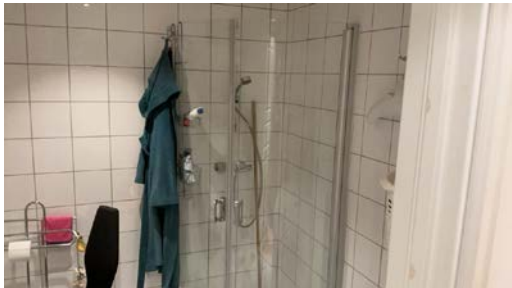
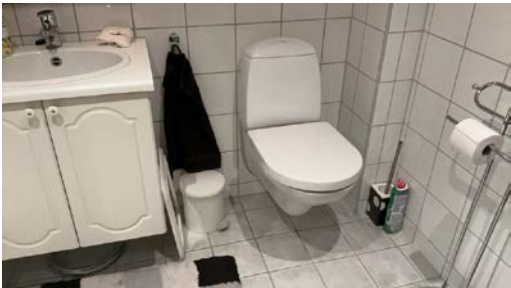
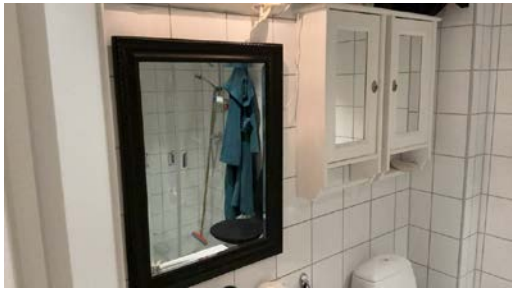
#### TG 1 Sanitærutstyr og innredning

Baderomsinnredning med profilerte fronter. Benkeplate i laminat med nedfelt servant. Ett-greps blandebatteri. Speil og belysning over. Dusjhjørne med glassdører. Veggmontert toalett. Opplegg/plass til vaskemaskin.

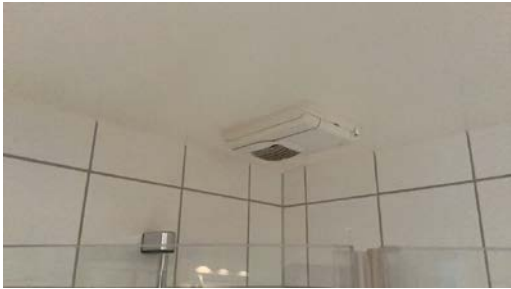
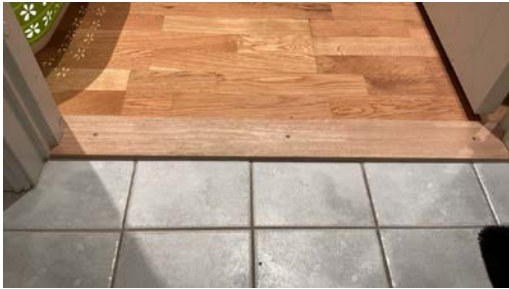
#### TG 1 Ventilasjon

Mekanisk avtrekk. Ventil i himling. Tilluft i dør.

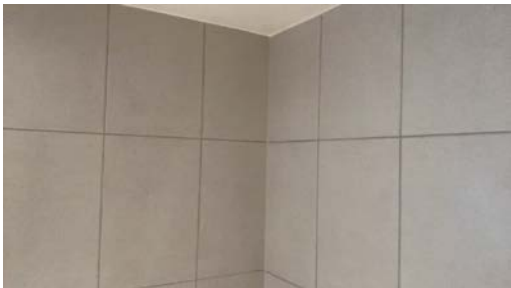
#### TG 1 Overflater vegger og himling

Bad 2  
Vegg: Fliser.  
Himling: Malte glatte plater, med spottere.

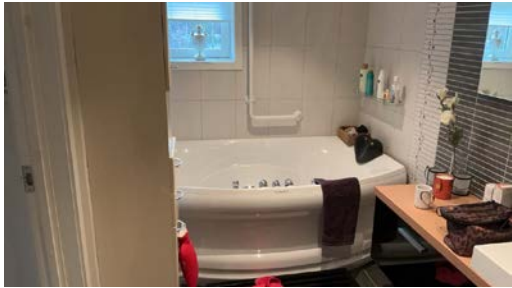
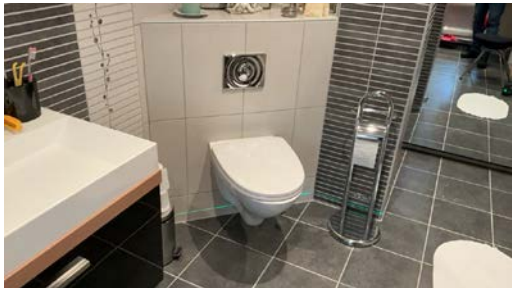
#### Sanitærutstyr og innredning

Baderomsinnredning med glatte fronter. Benkeplate med toppmontert servant. Ett-greps blandebatteri. Speil over. Spottere i tak. Badekar. Dusjhjørne med glassdører.

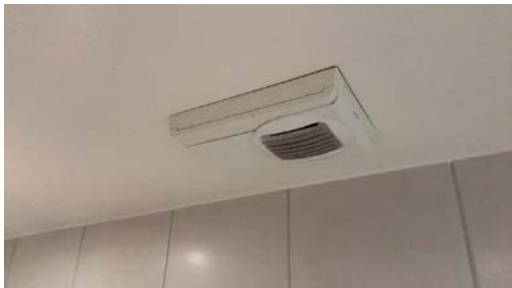
#### TG 1 Ventilasjon

Mekanisk avtrekk. Ventil i himling. Tilluft i dør.

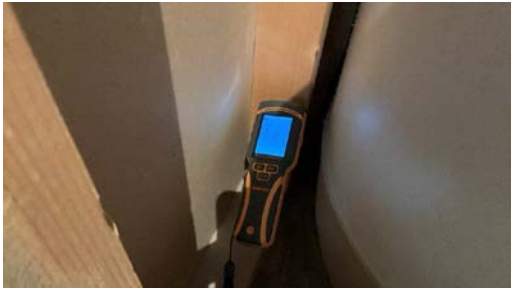
### Tilliggende konstruksjoner våtrom

Fukmåling er utført i åpen konstruksjon i vegg mot dusjsone, i tilliggende rom for varmtvannsbereder.

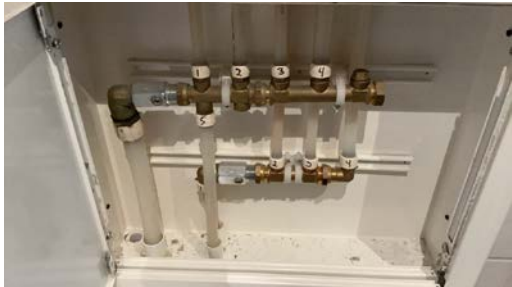
Synlige vannrør i: Plast, rør-i-rør.  
Anlegget er ikke teknisk vurdert. Jeg er ikke VVS fagmann, kontakt rørlegger for evt. nærmere kontroll av anlegget. Bunnledningene og utvendige ledninger er nedgravd og ikke tilgjengelig for inspeksjon. Innvendig hovedstoppekran og vannmåler er plassert i kjøkkenskap.

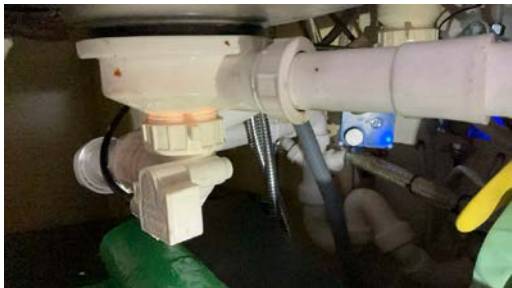
### Avløpsrør

Synlige avløpsrør i: Plast.  
Anlegget er ikke teknisk vurdert. Jeg er ikke VVS fagmann, kontakt rørlegger for evt. nærmere kontroll av anlegget. Bunnledningene og utvendige ledninger er nedgravd og ikke tilgjengelig for inspeksjon.

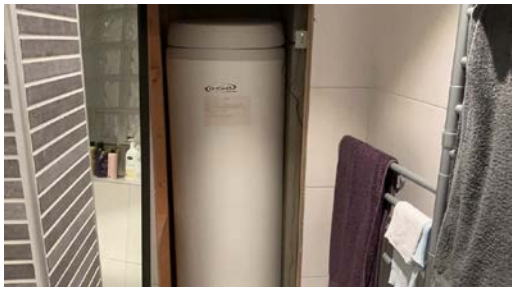
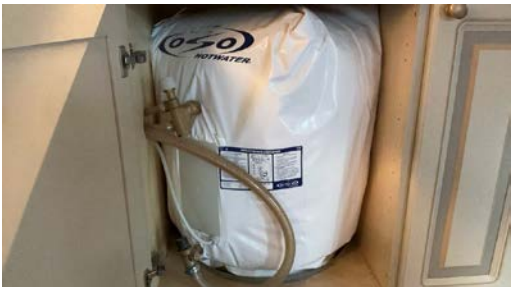
### Varmtvannstank

Varmtvannsbereder på ca. 300 liter. Bereder er plassert på eget rom på bad. Varmtvannsbereder på ca 80 liter i kjøkkenbenk.
