Såvegen 15, 2050 JESSHEIM

**Bo smart - bo nær Gardermoen!  
Beliggende sentralt på Jessheim,  
en by som byr på det aller meste -  
kun 3-5 min gange!**

# Tilstandsrapport

Befaringsdato: 13.11.2025      Rapportdato: 20.11.2025      Oppdragsnr.: 22537-1093      Referansenummer: HT8500  
Foretak: MEGLERPARTNER AS      Takstingeniør: Ola Kjeldsberg

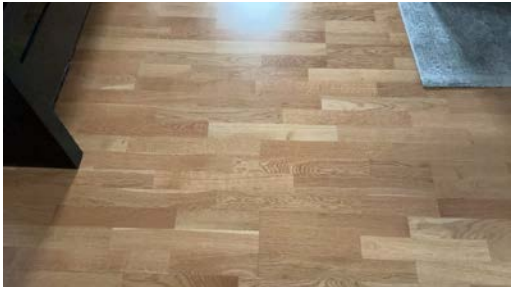
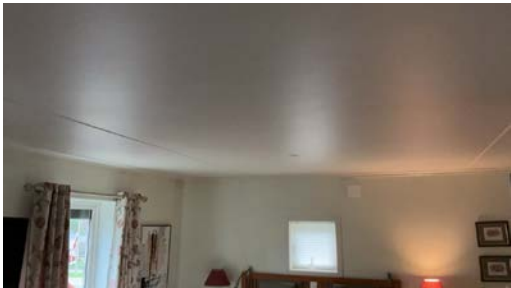
### TG 1 Overflater

Innvendige overflater er hovedsakelig preget av:  
Gulv: Parkett.  
Vegg: Malte glatte flater.  
Himling: Himlingsplater.  
Det kan være enkelte skader/slitasjer som betraktes som mindre overflateskader. Slike skader blir ikke spesifisert, vurdert eller bemerket.

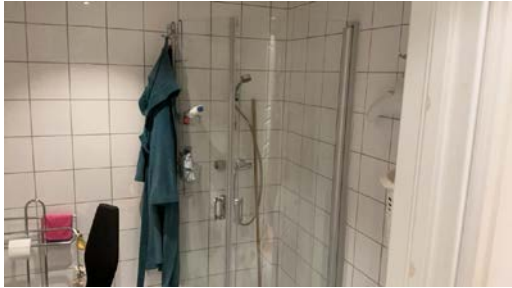
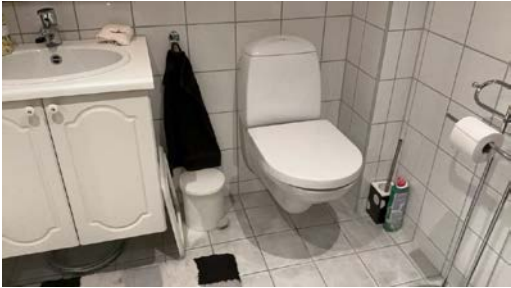
#### TG 1 Sanitærutstyr og innredning

Baderomsinnredning med profilerte fronter. Benkeplate i laminat med nedfelt servant. Ett-greps blandebatteri. Speil og belysning over. Dusjhjørne med glassdører. Veggmontert toalett. Opplegg/plass til vaskemaskin.

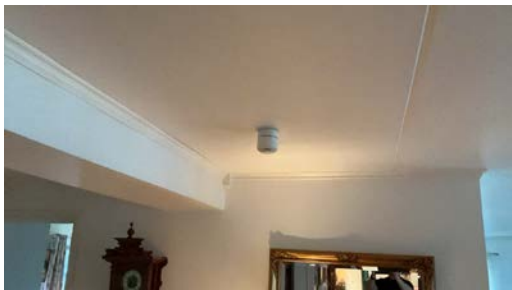
## ⓘ TG 0 Utstyr for varsling og slukking av brann

- Er det mangler for brannslukningsutstyr i boligen iht. forskriftskrav på søknadstidspunktet, men minst Byggeforskrift 1985?  
**Nei**
- Er det skader på brannslukkingsutstyr eller er apparatet eldre enn 10 år?  
**Nei**
- Er det mangler på røykvarsler i boligen iht. forskriftskrav på søknadstidspunktet, men minst Byggeforskrift 1985?  
**Nei**
- Er det skader på røykvarslere?  
**Nei**
