Såvegen 15, 2050 JESSHEIM

Tilstandsrapport

Boligbygg med flere boenheter

Befaringsdato: 13.11.2025

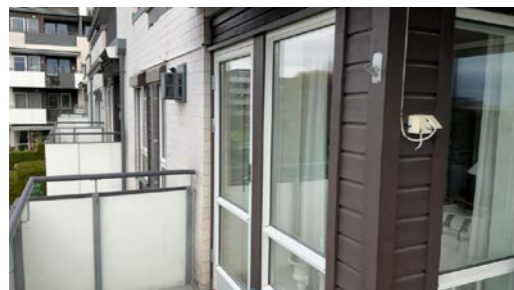
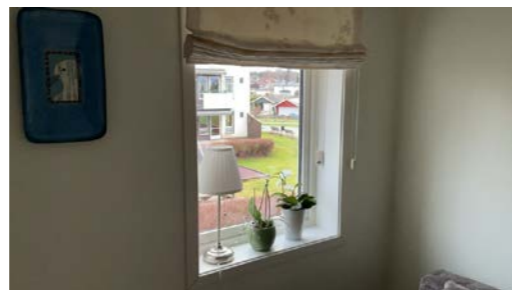
Trevinduer med 2-lags energiglass.

Besiktiget fra bakkenivå og innvendige rom. Det ble ikke observert eller opplyst om punkterte isolerglass. Pga. temperatur og lysforhold kan dette være vanskelig å oppdage. Alder på vinduer tilsier at punktering kan forekomme selv om det ikke ble avdekket ved befaringen.

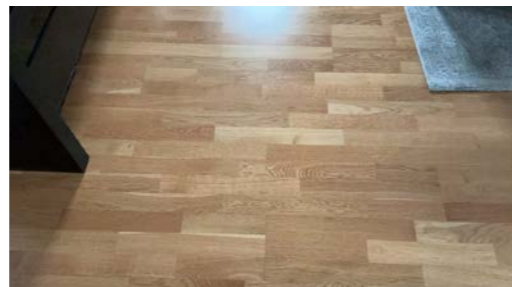
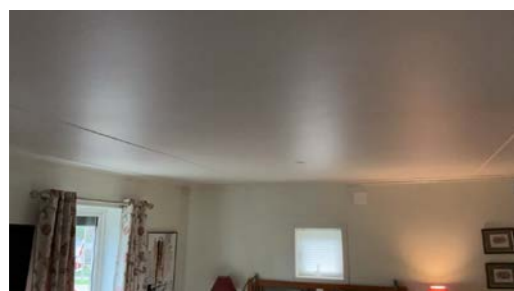
TG 2 Etasjeskille/gulv mot grunn

Bygningen har støpt gulv på grunnen. Over kjeller: Etasjeskille er utført i betong.

- Det er målt høydeforskjell på mellom 15-30 mm gjennom hele rommet. Tilstandsgrad 2 gis med bakgrunn i standardens krav til godkjente måleavvik.

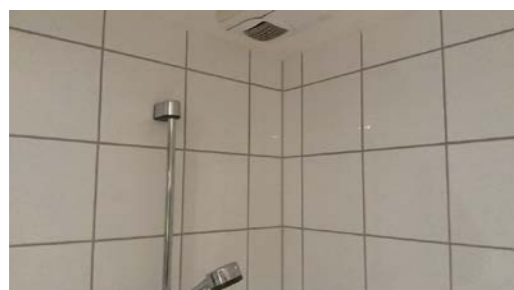
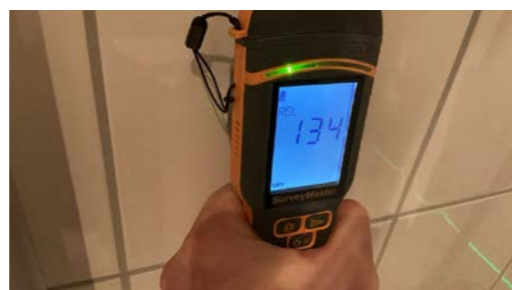
ETASJE > BAD

TG 2 Overflater Gulv

Gulv: Fliser, med varme.
Fallforhold på gulvet er målt og funnet tilfredsstillende. Ved enkle fuktsøk registrerte jeg ingen unormale verdier.

Rommet fungerer med dagens tilstand. Det er ikke behov for utbedringstiltak siden våtrommet fungerer i dag, men ut ifra alder kan skader plutselig oppstå på eldre våtrom.

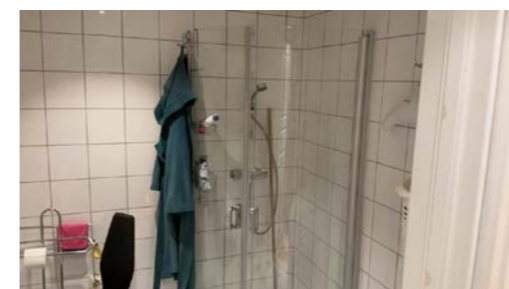
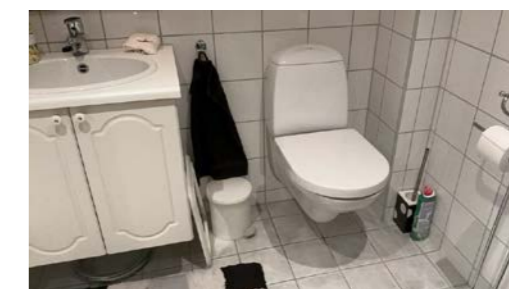
ETASJE > BAD

TG 1 Ventilasjon

Mekanisk avtrekk. Ventil i himling. Tilluft i dør.

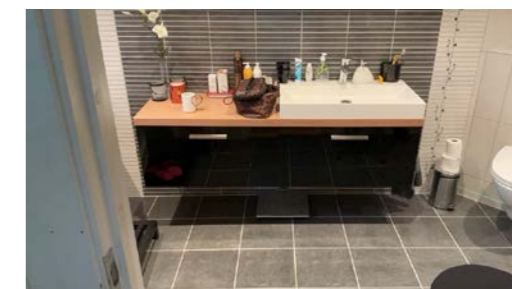
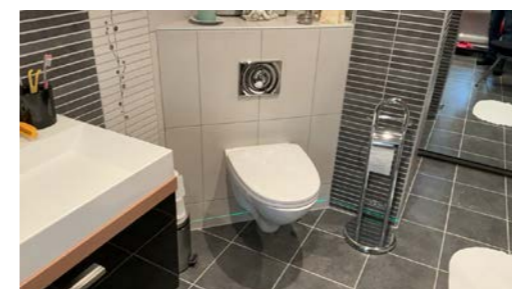
ETASJE > BAD 2

TG 1 Ventilasjon

Mekanisk avtrekk. Ventil i himling. Tilluft i dør.

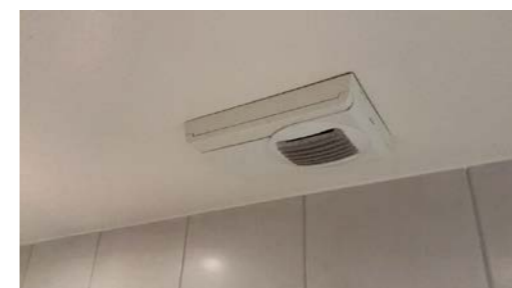
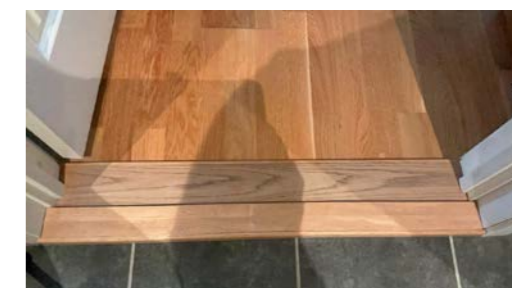
ETASJE > BAD 2

TG 0 Tilliggende konstruksjoner våtrom

Fukmåling er utført i åpen konstruksjon i vegg mot dusjsone, i tilliggende rom for varmtvannsbereder.

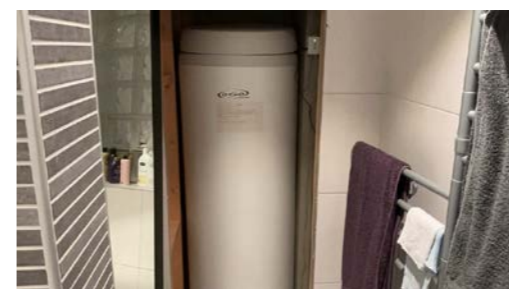
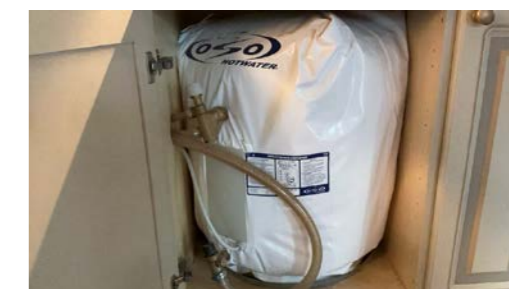
TG 1 Varmtvannstank

Varmtvannsbereder på ca. 300 liter. Bereder er plassert på eget rom på bad. Varmtvannsbereder på ca 80 liter i kjøkkenbenk.
