Svarthamran 39, 7393 RENNEBU

**Oppgradert hytte på Nerskogen |  
Tre soverom | Fantastiske  
turmuligheter**

| Tilstandsrapport ..... | 44 |

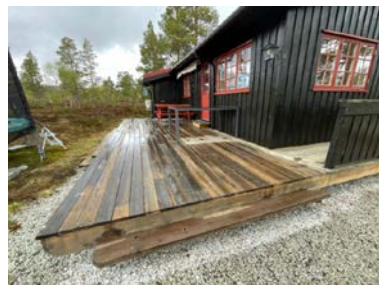
## TG 2 Utvendige trapper

Det er etablert en tretrapp opp til terrasse ved hovedinngangen.

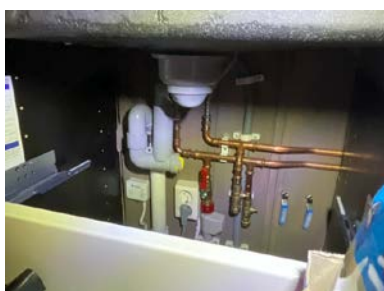
## TG 1 Avløpsrør

Det er avløpsrør av plast. Det er kun gråvannsavløp. Eier opplyser at alle avløpsrør er utskiftet i perioden 2021-2025. Avløp fremstår med normal funksjon på befaringsdagen.

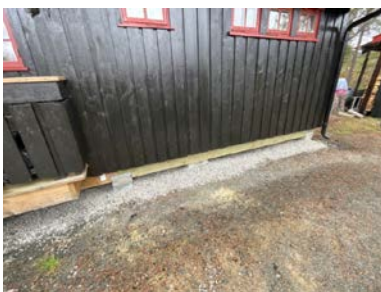
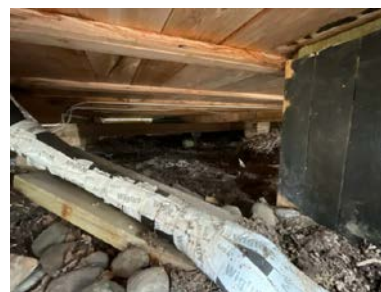
### TG 0 Terrengforhold

Tomten er en naturtomt og har gruset oppkjørsel. Hytta ligger ikke innenfor flom eller rasutsatt område.
