Døsserødveien 43, 3118 TØNSBERG

**Stor og gjennomgående leilighet
med 3 soverom, vestvendt balkong
med meget gode solforhold og
garasjeplass.**

Befaringsdato: 14.08.2024 Rapportdato: 20.08.2024 Oppdragsnr.: 21248-1380 Referansenummer: WZ1494

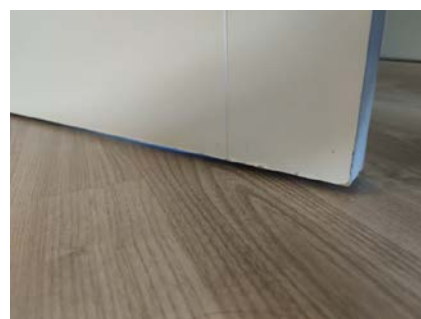
Dør til kontor går i karm.
Noe små fuktsveller i bunn av baderomsdør.

Små fuktsveller i bunn av baderomsdør.

Det bør foretas tiltak som justering og noe maling.

Kostnadsestimat: Under 10 000

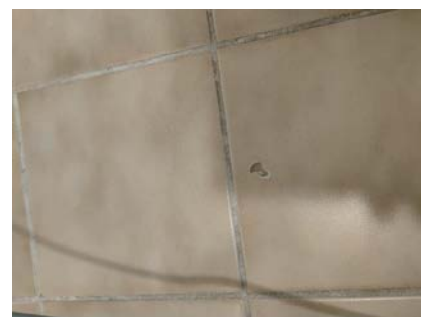
Det er påvist en sprekke i flis under rørfordelingskap. Sprekk har ingen praktisk betydning da det ikke er en våtsone. Normal tid før utskifting av våtrom, keramiske fliser på membran, lettvegg er 10 - 20 år. Normal tid før reparasjon av keramiske fliser er 5 - 15 år.

Avskalling i flis.

Det anbefales å montere dusjkabinett. Fliser med avskalling burde skiftes ut. Konsekvens ved manglende -lite fall mot sluk er at det kan samle seg vann enkelte steder som ikke renner naturlig til sluk.

Kostnadsestimat: Under 10 000

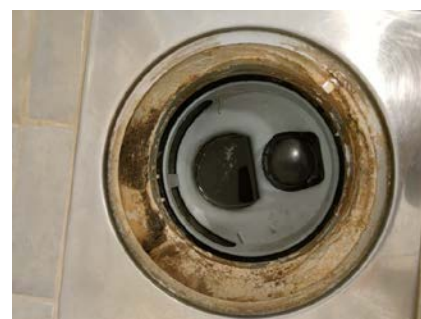
Sluk på bad.

- Installering av tett dusjkabinett anbefales.
- Overvåk tilstanden jevnlig. For å få tilstandsgrad 0 eller 1 må tettesjiktet skiftes ut, men tidspunktet for når dette er nødvendig er vanskelig å si noe om.

Kostnadsestimat: Ingen umiddelbar kostnad
