Roksvågvegen 75, 6694 FOLDFJORDEN

**Velholdt fritidseiendom med fin  
beliggenhet i Roksvågen/Aure |  
Flott utsikt mot sjøen| Gode  
solforhold | Båtplass**

Befaringsdato: 28.02.2025    Rapportdato: 13.03.2025    Oppdragsnr.: 20704-1515    Referansenummer: GY1179

Autorisert foretak: Midt Norsk Takst AS    Sertifisert Takstingeniør: Svann Marius Skålvik    Vår ref:

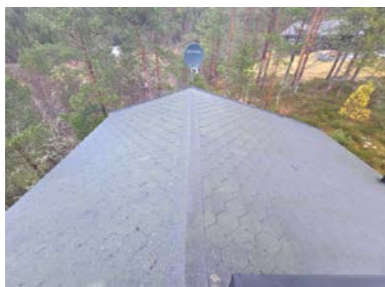
Oversikt tak

Eldre rep av tak. Ingen skade å se

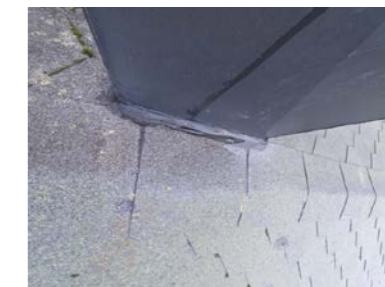
Pipehatt har noe avskaling på plastisolbelegget.

Står noe vann på oversiden av pipehatten. Ingen synlige skader

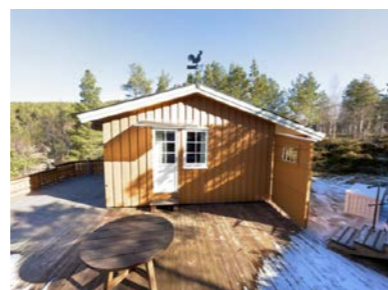
Levegg er utsvingbar og kan flyttes for montering på hjørne i front. Bilde er hentet fra rapport utført i 2024

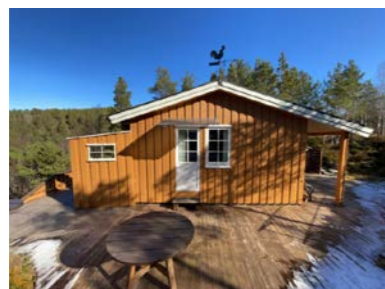
Levegg er flyttbar, her er den montert på fremre hjørne. Bilde er hentet fra rapport utført i 2024.

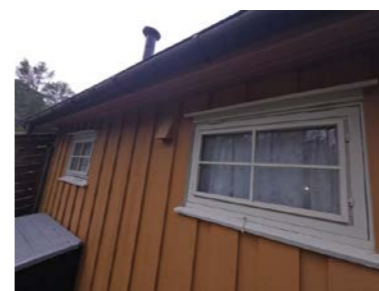
- Lufting: Ikke behov for tiltak ut fra dagens bruk. Det anbefales å følge med på konstruksjon for å avdekke negative forhold om det skulle oppstå kondensering som følge av endret bruk grunnet begrenset lufting av takkonstruksjon. Utbedring av lufting kan og bør utbedres når takteking skal byttes.

Små luftespalter i raftekasser

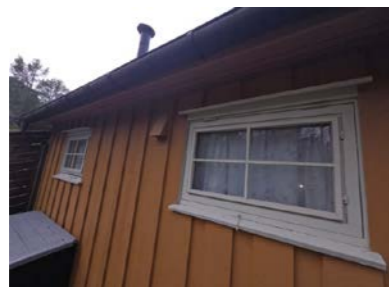
- Det er påvist noen glassruter som er punktert eller sprukne.
- Det er avvik:

Vindu i vindfang og toalett. Vindu på toalett er punktert

- Ut ifra alder må vedlikehold og oppgraderinger påregnes.

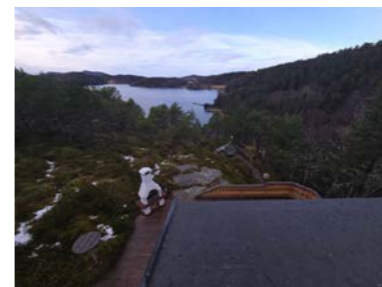
Oversikt fra tak ned mot badestamp

- Overflatebehandling av overflater må kunne påregnes for å lukke avviket  
- Endringer av rekkverk for å tilfredsstille dagens forskrifter må kunne påregnes

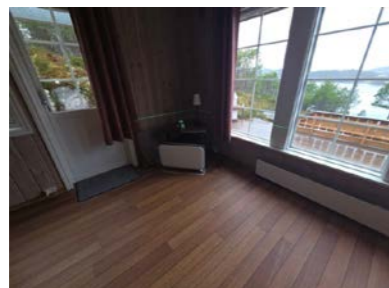
- Det er målt høydeforskjell på mellom 15-30 mm gjennom hele rommet. Tilstandsgrad 2 gis med bakgrunn i standardens krav til godkjente måleavvik.
- Målt høydeforskjell på mellom 10 - 20 mm innenfor en lengde på 2 meter. Tilstandsgrad 2 gis med bakgrunn i standardens krav til godkjente måleavvik.

1. etasje. Plassering av laser ved kontroll av stue. Det er målt 15 mm høydeforskjell gjennom rommet og over en avstand på 1,8 meter fra stuevindu i front mot senter av stue. TG 2

- For å få tilstandsgrad 0 eller 1 må høydeforskjeller rettes opp. Det vil imidlertid sjelden være økonomisk rasjonelt som et enkeltstående tiltak i en bolig som dette. Dersom boligen en gang skal renoveres, kan man vurdere slike tiltak.

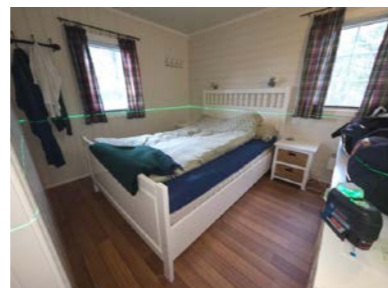
1. etasje. Plassering av laser ved kontroll av soverom. Det er målt 4 mm høydeforskjell gjennom rommet. TG 1

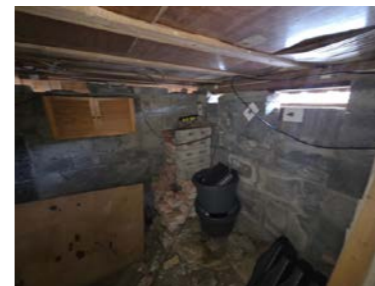
Bygningen har grunnmur i lettklinkerblokker og punktfundamenter i betong/tegl. Ingen synlige sprekker selv om den ikke er fagmessig satt opp. Selger opplyser at det ikke har vært endringer i grunnmur siden dem overtok hytten 1995.

Vegg i front
