Tilstandsrapport

Boligbygg med flere boenheter
-

Ferjestedsveien (H0107) 24, 1606
FREDRIKSTAD
-

gnr. 300, bnr. 468, snr. 7

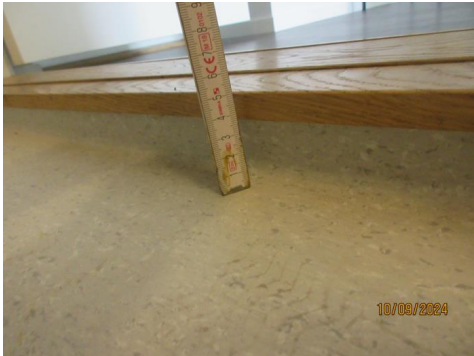
TG 2 Overflater Gulv

Gulvet har vinylbelegg med oppkant mot vegg. Rommet har panelovn. Fall mot sluk er målt til 0mm.

- Det er påvist avvik i fallforhold til sluk i forhold til krav i forskrift på byggetidspunktet.

Ok oppkant til vegger, samt ca 35mm oppkant på belegg ved terskel. Ellers er gulvet relativt flatt.

Våtrommet fungerer godt med avviket. Dusjkabinett, minimalt med vannsøl ved normal bruk. Fallforhold er ikke ihht forskriftskrav.

- Våtrommet fungerer med dette avviket.

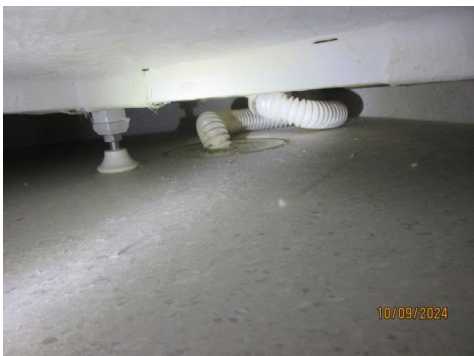
TG 1 Sluk, membran og tettesjikt

Det er plastsluk og synlig vinylbelegg som tettesjikt.

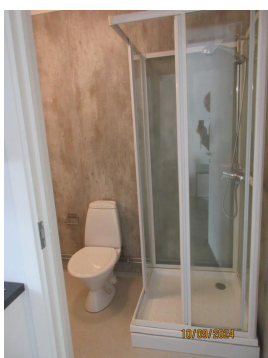
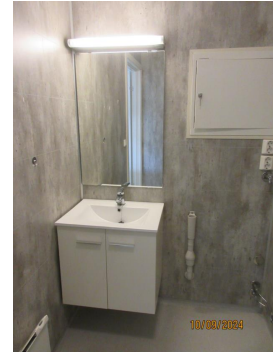
TG 1 Sanitærutstyr og innredning

Rommet har innredning med nedfelt servant, veggspeil samt lysarmatur m/el stikk. Gulvmontert toalett, dusjkabinett og opplegg for vaskemaskin.

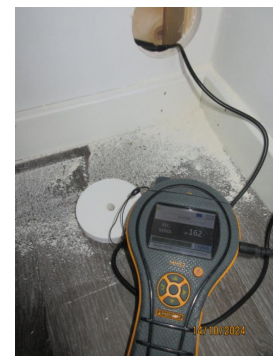
TG 1 Tilliggende konstruksjoner våtrom

Hulltaking er foretatt uten å påvise unormale forhold. Hulltaking er foretatt ved/i Stue mot bad. Fuktkvotemåling (vekt%) i konstruksjonen ble målt til 16.

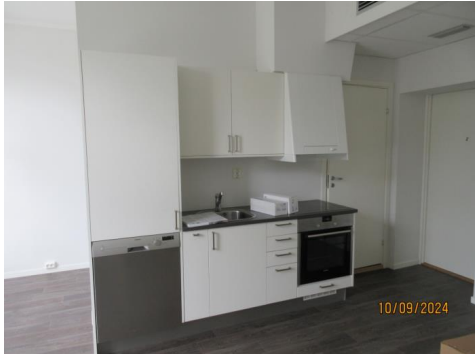
TG 1 Overflater og innredning

Tidsmessig innredning med slette malte fronter, laminat benkeplate med nedfelt stål vaskekum. Integrerte hvitevarer, kjølfryseskap, oppvaskmaskin, komfyr og platetopp. Montert komfyrvakt og vannstoppeventil.

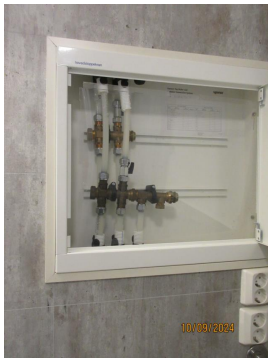
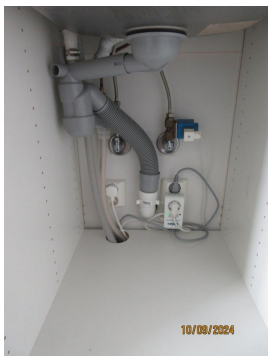
TG 1 Vannledninger

Innvendige vannledninger er av plast (rør i rør). Det er besiktiget i rørskap.
