# Tilstandsrapport

Boligbygg med flere boenheter

Ferjestedsveien (H0107) 24, 1606  
FREDRIKSTAD

Befaringsdato: 10.09.2024

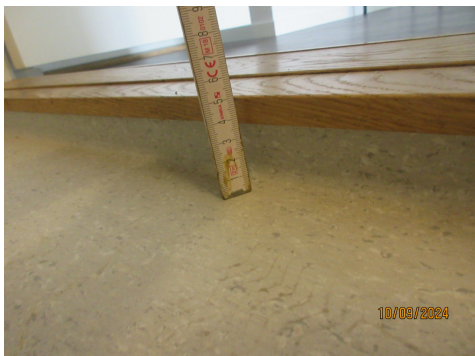
Gulvet har vinylbelegg med oppkant mot vegg. Rommet har panelovn. Fall mot sluk er målt til 0mm.

- Det er påvist avvik i fallforhold til sluk i forhold til krav i forskrift på byggetidspunktet.

Ok oppkant til vegger, samt ca 35mm oppkant på belegget ved terskel. Ellers er gulvet relativt flatt.

Våtrommet fungerer godt med avviket. Dusjkabinett, minimalt med vannsøl ved normal bruk. Fallforhold er ikke ihht forskriftskrav.

- Våtrommet fungerer med dette avviket.

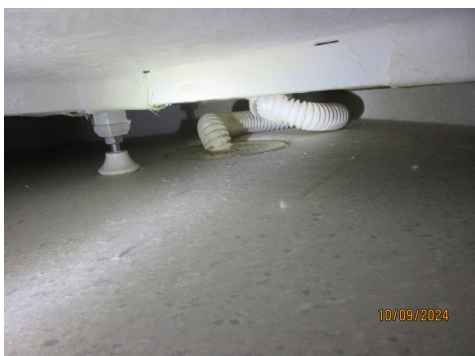
Det er plastsluk og synlig vinylbelegg som tettesjikt.

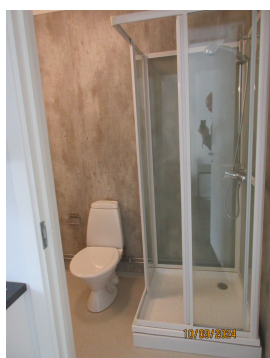
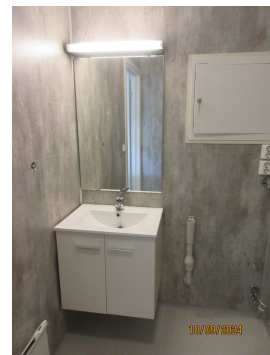
Rommet har innredning med nedfelt servant, veggspil samt lysarmatur m/el stikk. Gulvmontert toalett, dusjkabinett og opplegg for vaskemaskin.

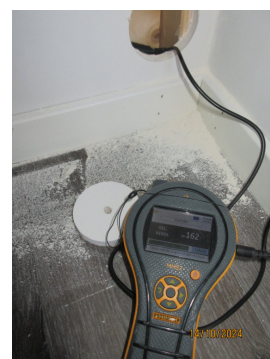
Hulltaking er foretatt uten å påvise unormale forhold. Hulltaking er foretatt ved/i Stue mot bad. Fuktkvotemåling (vekt%) i konstruksjonen ble målt til 16.

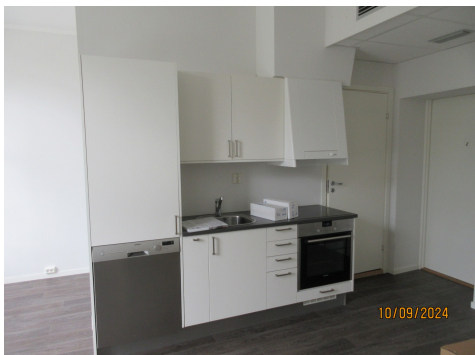
Tidsmessig innredning med slette malte fronter, laminat benkeplate med nedfelt stål vaskekum. Integrerte hvitevarer, kjølfrysenskap, oppvaskmaskin, komfyr og platetopp. Montert komfyrvakt og vannstoppeventil.

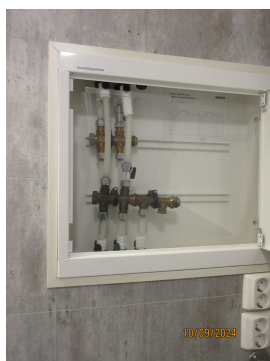
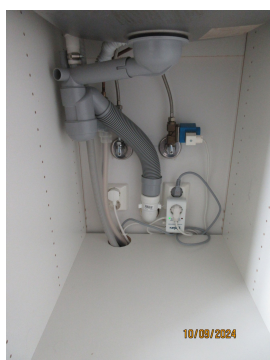
Innvendige vannledninger er av plast (rør i rør). Det er besiktiget i rørskap.
