# Lys og praktisk 1-roms med god standard - Midt i hjertet av sentrum med felles takterrasse

# Tilstandsrapport

gnr. 150, bnr. 1335, snr. 49

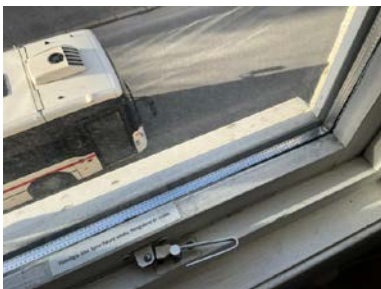
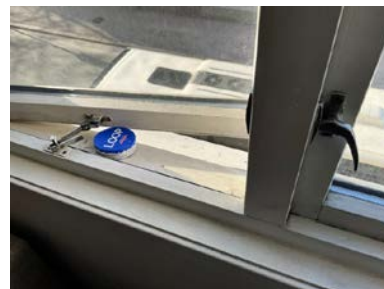
- Det er påvist at enkelte vinduer er vanskelig å åpne/lukke.
- Karmene i vinduer er slitte og det er sprekker i treverket.
- Tilstandsgrad 2 gis når bygningsdelen har vesentlige avvik. Bygningsdelen skal enten ha feil utførelse, en skade eller symptomer på skade, sterk slitasje eller nedsatt funksjon. Graden gis når bygningsdelen trenger vedlikehold eller tiltak i nær fremtid. Graden skal også brukes når delen er gammel og det er grunn til å varsle om faren for skader på grunn av alderen, eller når det er grunn til å overvåke delen spesielt på grunn av fare for større skader eller følgeskader.

Slitte overflater og skader kan føre til økt fuktopptak i treverket og videre nedbrytning av materialet dersom forholdet ikke utbedres. Over tid kan dette gi redusert funksjon og behov for utskifting av vinduet.

Tilstandsgrad er satt på bakgrunn av registrert slitasje og avvik.

Lokale utbedringer og overflatebehandling bør utføres for å hindre videre nedbrytning. Det må påregnes vedlikehold av vinduet, eventuelt utskifting.

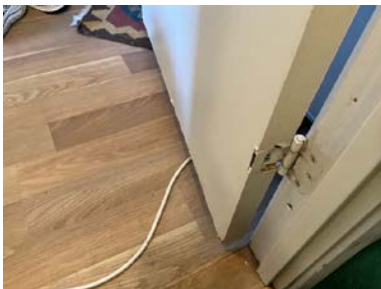
Fuktskader på dørbladet.

- Lokal utbedring må påregnes.

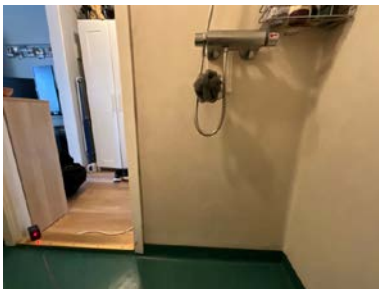
- Det er vindu/dør med ikke fuktbestandige materialer i våtsonen (ved vask, dusj, badekar, osv.), løsningen eller byggematerialet er uegnet.

- Dersom det ikke gjøres tiltak, kan dette medføre oppfukning, oppsvelling og forringelse av materialer over tid og fuktskader på tilstøtende konstruksjoner.

Forsiktighet anbefales ved bruk da den valgte løsningen (dør i våtzone) gir fare for fukt/vann i bakenforliggende konstruksjoner.

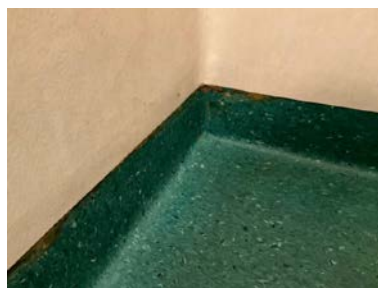
Belegget vurderes å være fra byggeår. Overflaten fremstår stedvis bulkete og det registreres lokale hulrom under belegget. Forholdet indikerer fuktvandring i underlaget eller svekkelse av limforbindelsen mellom belegg og underliggende konstruksjon. Vinylbelegg fra denne perioden har i utgangspunktet oppnådd høy alder i forhold til forventet levetid.

Luft/hulrom under deler av belegget ved døren, dette er typisk plasser belegget sprekker opp med dertil fare for skader.

Bytte belegg, holdes videre under oppsikt.

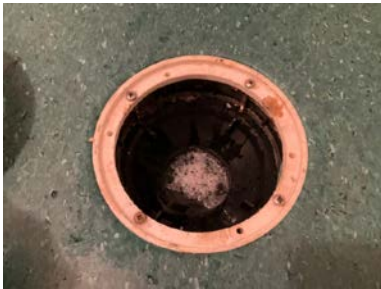
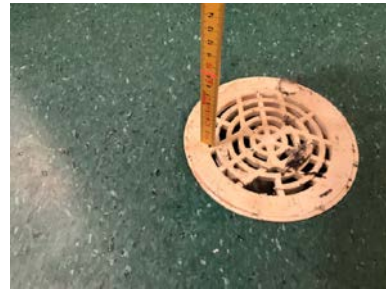
Det er ikke registrert synlige tegn til lekkasje eller fuktskade ved befarings. Hulltaking og fuktmåling i tilstøtende konstruksjon viste normale verdier. Tilstandsgrad 2 settes på bakgrunn av manglende dokumentasjon og alder, samt behov for økt oppfølging i videre brukstid.

- Det er viktig å merke seg at levetiden til en membran varierer basert på kvalitet, installasjon og bruk. Eldre membraner kan bli sprø og sprekke opp, noe som fører til at de mister sin vanntettende funksjon. Dette kan resultere i vannlekkasjer gjennom vegger og gulv og fuktskader.
- Sprekker i membran oppstår typisk i overgang mellom sluk - gulv og i overganger ved døren. Hull i dette område vil kunne føre til skader i konstruksjonen.

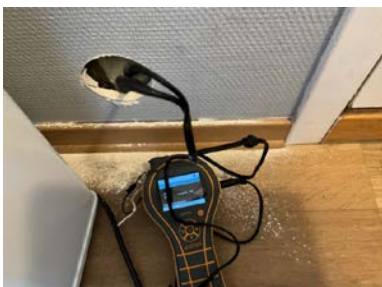
Hulltaking er foretatt uten å påvise unormale forhold. Hulltaking er foretatt i gangen bak våtsone for dusjen . Fuktkvotemåling (vekt%) i konstruksjonen ble målt til 6.

Hulltaking gir begrenset adgang til visuell kontroll/måling av et lokalt område på badet, og det kan dermed ikke med sikkerhet utelukkes at det foreligger skjulte avvik eller skader i øvrige deler av konstruksjonen.
