Løkkevegen 4B, 4480 KVINESDAL

**Hagelia - Åmot. Meget flott  
halvpart av tomannsbolig i 1 etg.  
med garasje, terrasse og hage!  
Sentral beliggenhet!**

# Tilstandsrapport

Befaringsdato: 09.02.2026

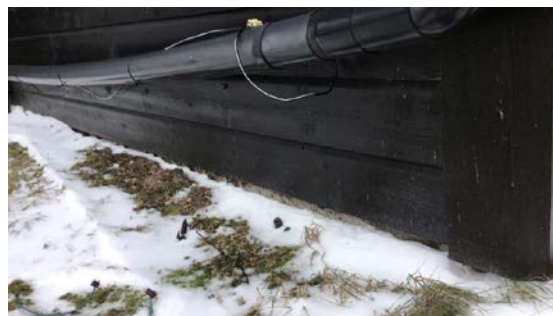
-Bordkledning går stedvis nesten helt ned i terreng med fare for skader ved fukt opptrekk fra terreng

-Lokal utbedring bør foretas for å øke avstanden mellom terreng og bordkledning

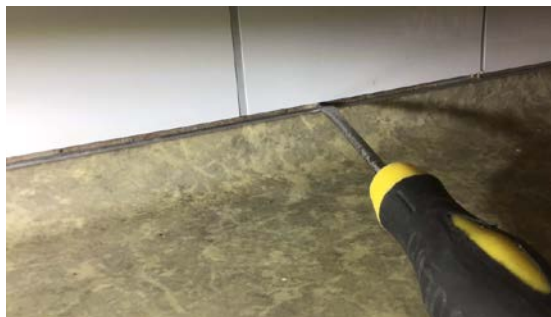
-Våtromsplater har fuktskader i skjøt i dusj og er ikke montert fagmessig da det mangler fugging i underkant.

Det vil være fare for videre skadeutvikling i bakenforliggende konstruksjon hvis det ikke gjøres tiltak.

Mangler fugging i underkant

Det må foretas lokal utbedring

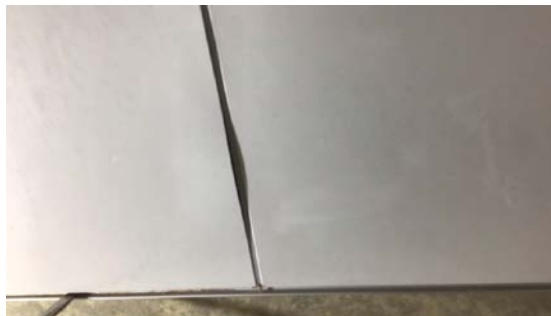
Fukt skader i skjøt

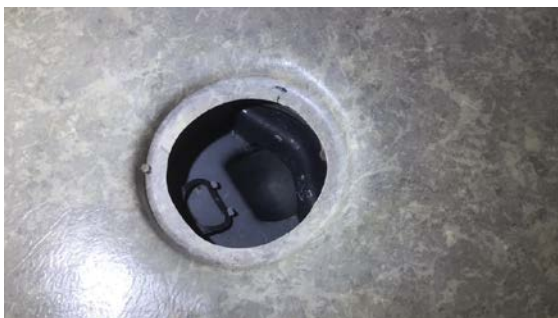
-Sluk i dusj mangler klemring, dette vil øke faren for fuktinntrengning i gulv

• Konsekvensene av ikke-fagmessig utførelse rundt sluk og klemring på våtrom kan medføre lekkasjer og fuktskader.

Sluk i dusj

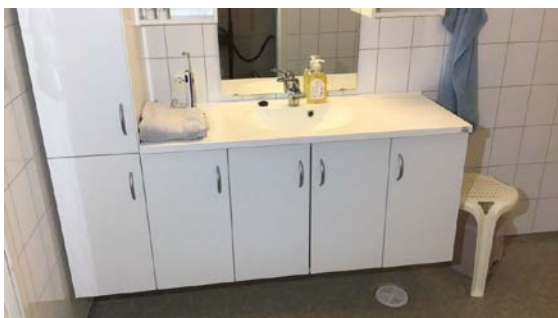
### TO 1 Sanitærutstyr og innredning

Det er montert baderomsinnredning med nedfelt vask, vegghengt toalett, dusjvegg  
Det er eget avlukke med opplegg for vaskemaskin

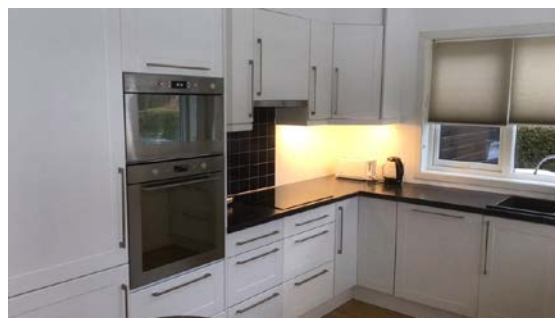
#### TO 1 Overflater og innredning

Innredning med profilerte fronter og laminerte benkeplater.  
Integrert med komfyr, oppvaskmaskin, platetopp, komfyr. micro og kjøleskap med frys.  
Parkett på gulv og malte vegger.  
Det ble registrert lekkasjevarsler og komfyrvakt på kjøkkenet.  
Kjøkkenet har normal slitasje alder tatt i betrakt

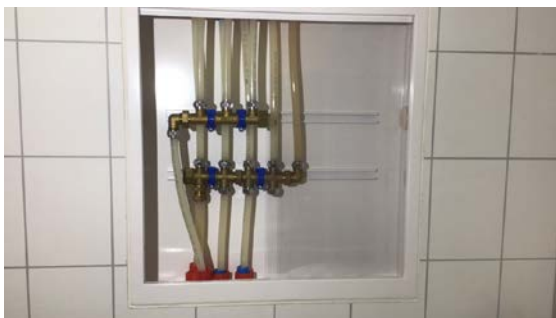
Vannskap med dreneringshull for lekkasje med rør i rør montert på bad.  
Vannmåler og stoppekran montert ved varmtvannsbereder.

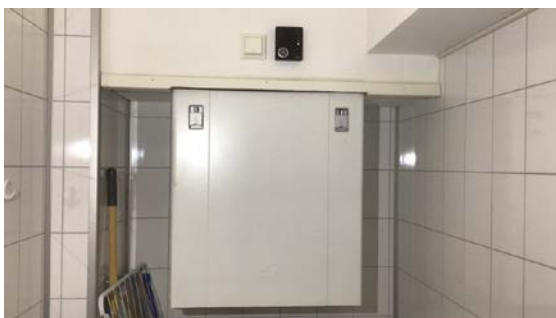
## TG 1 Ventilasjon

Boligen har balansert ventilasjon montert i vaskerom.  
Anbefaler videre kontroll av anlegget i henhold til produsentens service og vedlikehold program etter produsentens anvisninger.  
Anlegget er ikke kontrollerte av undertegnede.

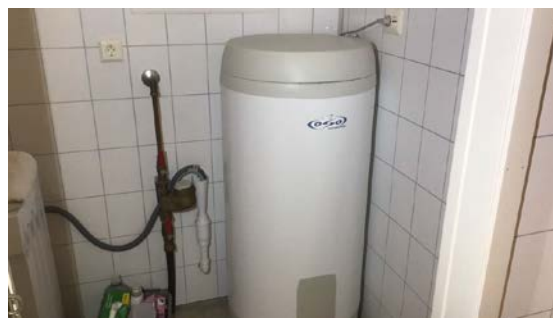
200 liters varmtvannstank plassert på bad/vaskerom, rommet har sluk og belegg på gulv som ivaretar lekkasjesikring.  
Det er ikke påvist tilfredsstillende el-tilkobling av varmtvannstank iht. gjeldende forskrift et krav som er gjeldene fra 2014.  
Kravet om fasttilkobling har ikke tilbakevirkende kraft, men det anbefales

Årstall: 2013      Kilde: Produksjonsår på produkt
