Åsenhagen 18B 2020 Skedsmokorset, Norge

## Lekker og nyoppusset rekkehus med alt på en flate. Garasje.

# Tilstandsrapport

Rekkehus  
Åsenhagen 18 B, 2020 SKEDSMOKORSET  
LILLESTRØM kommune  
gnr. 56, bnr. 130

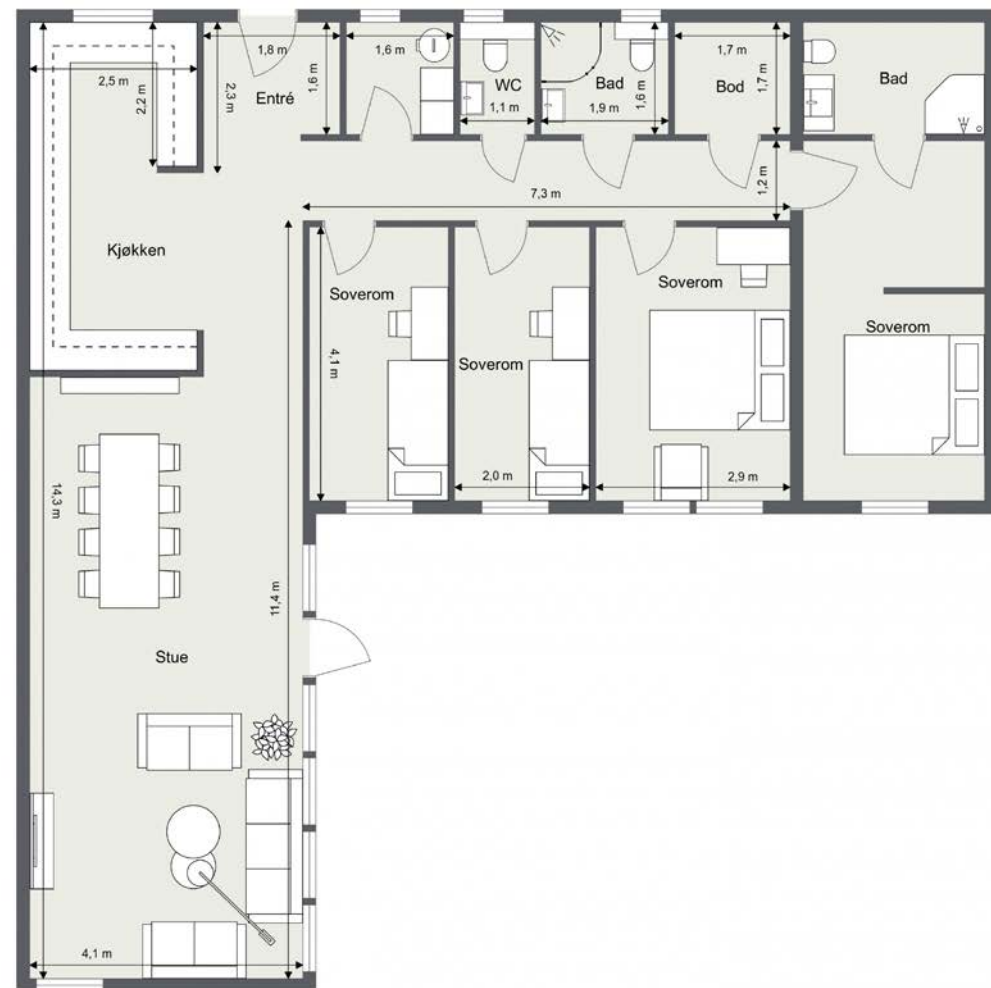
1. Etasje

Planskissen er ikke i målestokk.  
Oppgitte mål/areal er innvendige og kan ikke betraktes som eksakte.  
Det tas ikke ansvar for evt. feil.

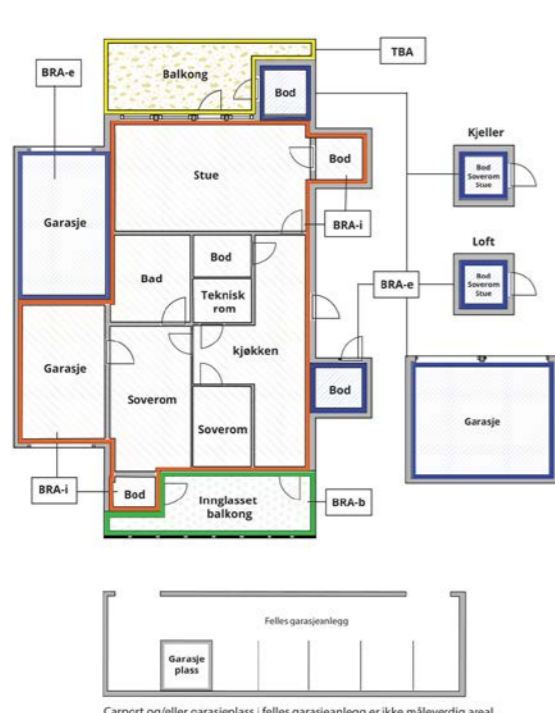
**BRA = BRA-i + BRA-e + BRA-b**

Bruksarealet for bygningen er bruttoarealet minus arealet som opptas av yttervegger.

Internt bruksareal (BRA-i)	Arealet innenfor boenheten(e)
Eksternt bruksareal (BRA-e)	Arealet av alle rom utenfor boenheten(e) og som tilhører denne, slik som for eksempel bod
Innglasset balkong mv (BRA-b)	Arealet av innglasset balkong, veranda eller altan når denne er tilknyttet boenheten(e)
Terrasse- og balkongareal (TBA)	Arealet av terrasser, åpne balkonger og åpen altan tilknyttet boenheten(e)
Gulvareal (GUA)	Er sum av BRA (bruksareal) og ALH (areal med lav takhøyde).  Areal med lav takhøyde (ALH) er ikke måleverdig areal, som skyldes skråtak og lav himlingshøyde.  GUA kan opplyses i markedsføring der det er aktuelt for den konkrete boligen og kun sammen med BRA-i, for eksempel der gulvflaten har en verdi og har funksjon ved møblering og bruk av rommene. Ikke innredet areal som kaldloft, måles og oppgis normalt ikke.
