Moderne ende-/ toppleilighet i klassisk bygård med store vindusflater, utsikt og peis

Tilstandsrapport

# gnr. 164, bnr. 745, snr. 6

Befaringsdato: 27.04.2026

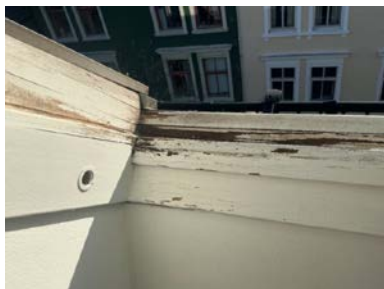
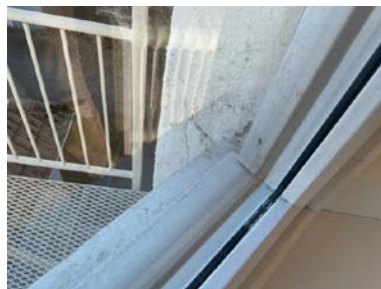
- Karmene i vinduer er slitte og det er sprekker i treverket.

Forholdet kan medføre økt fuktpåvirkning og videre nedbrytning av treverket over tid. Det anbefales skraping, behandling og overflatebehandling, samt utskifting av skadet treverk ved behov.

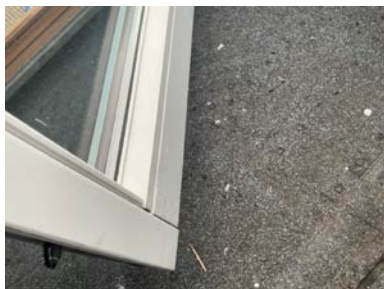
TG 2 Dører

- Karmene i dører er værslitte utvendig og det er sprekker i treverket.

Avviket gjelder balkongdør.

Forholdet kan medføre økt fukt påvirkning og videre nedbrytning av treverket over tid. Det anbefales skrapping, behandling og overflatebehandling, samt utskifting av skadet treverk ved behov.

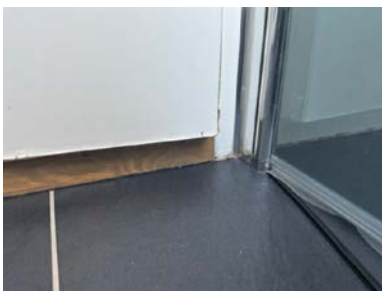
Det er dør i våtzone ved dusj med fuktmerker og malingsavskalling.

Dersom det ikke gjøres tiltak, kan dette medføre oppfukning, oppsvelling og forringelse av materialer over tid og fuktskader på tilstøtende konstruksjoner. Uegnede materialer må fuktbeskyttes/utskiftes

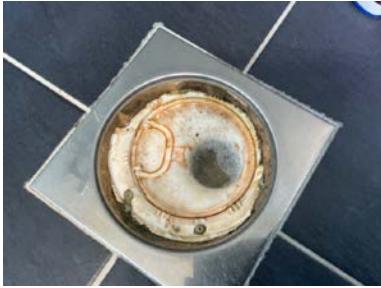
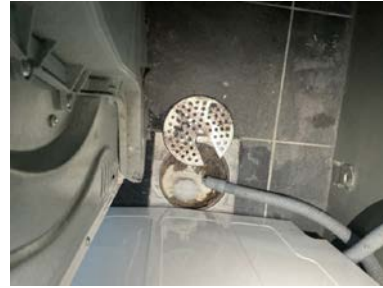
4. ETASJE > BAD: 4,4M²

- Det er påvist avvik i fallforhold til sluk i forhold til krav i forskrift på byggetidspunktet.

- Til tross for avviket i fall/høydeforskjell til sluk, vil gulvet fortsatt kunne lede vann mot sluket, men med redusert effektivitet. Dette kan potensielt øke risikoen for vannansamling i enkelte områder av badet.

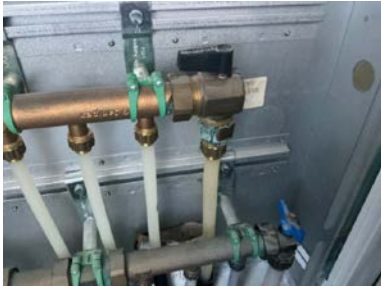
Koblinger som er påvirket av irr anbefales skiftet for å forhindre forringelse og lekkasje.

Dette kan gjøre feilsøking, vedlikehold og stenging av vann mer krevende ved en eventuell lekkasje. Det anbefales å etablere oppdatert kursfortegnelse i skapet.

For å forhindre vannskader på tilleggende konstruksjoner ved en lekkasje må det monteres sprutplate i rørskap.
