Anne Diesens veg 14, 2317 HAMAR

**HAMAR SENTRUM**

## Nøkkelinformasjon

# Tilstandsrapport

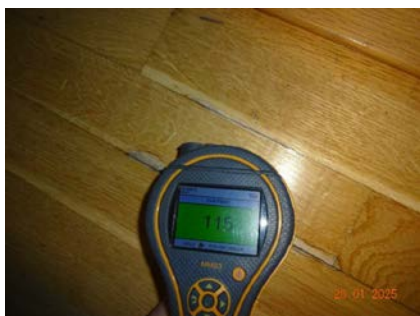
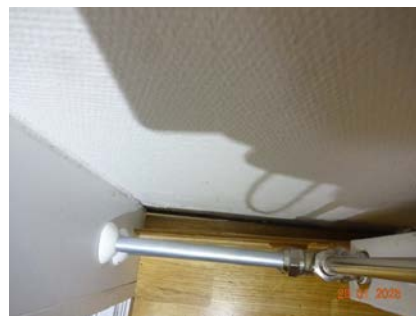
Det er påvist fukt skjolder i parkett ved gulvlist i entré. Ved bruk av fuktmåler ble det ikke registrert unormale verdier.

Det er påvist fukt skjolder i parkett ved skyvedør. Ved bruk av fuktmåler ble det ikke registrert unormale verdier.

Feste gulvlist.

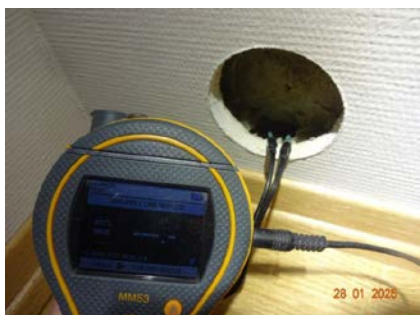
Det er tidligere utført hulltaking nederst på delevegg mot våtsonen. Ved bruk av fuktmåler ble det ikke registrert unormale verdier.

- TGIU gitt ut ifra manglende mulighet for hulltaking.

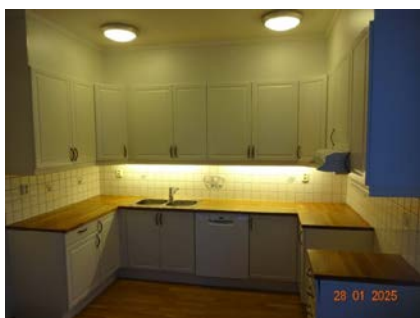
## KJØKKEN

Innredning antatt fra byggeåret. Ukjent alder.  
Kjøkkeninnredning med heltre benkeplate, over og underskap, speil fronter, skuffer, fliser i benkerygg, opplegg for oppvaskmaskin, ettgreps blandebatteri og to rustfrie kummer.

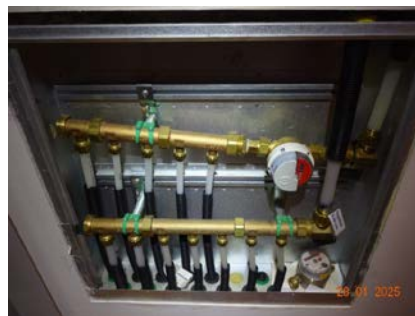
Stoppekran og vannmåler plassert i fordelerskap.  
Koblingskap for vannrør i vegg mellom gang og bad.  
Etablert drengsøpning for eventuelt lekkasjevann.
