# Tilstandsrapport

Boligbygg med flere boenheter

Kristins vei 18 , 0669 OSLO

Oppdragsnr.: 18206-1096

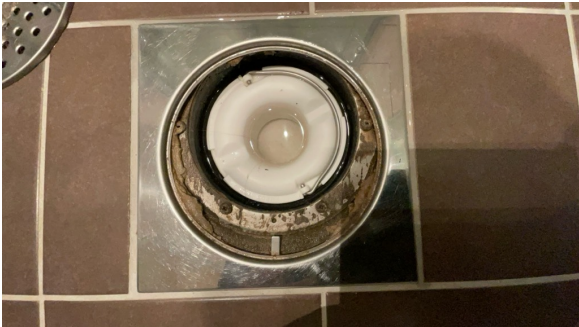
## ! TG 1 Sluk, membran og tettesjikt

Det er plastsluk. Membranen er festet til klemringen på sluket.

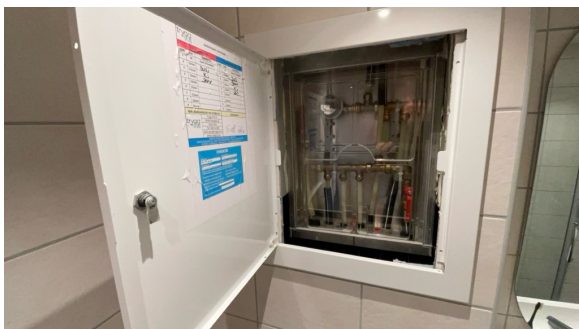
### TG 1 Vannledninger

Det er rør i rørsystem, krom kobberør på vegg til sanitærutstyret.

Fordelerskapet er plassert på badet. Det er stoppekraner i fordelerskapet.

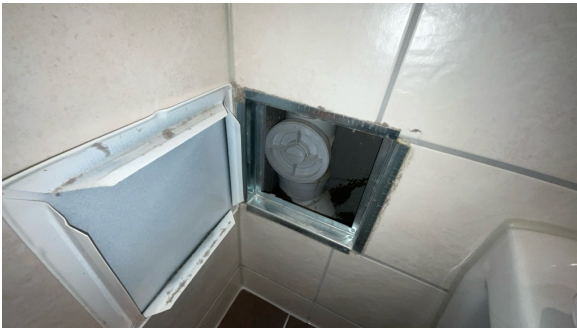
### TG 1 Avløpsrør

Det er plast avløpsrør.

Det er stakeluke bak en luke i veggen på badet.

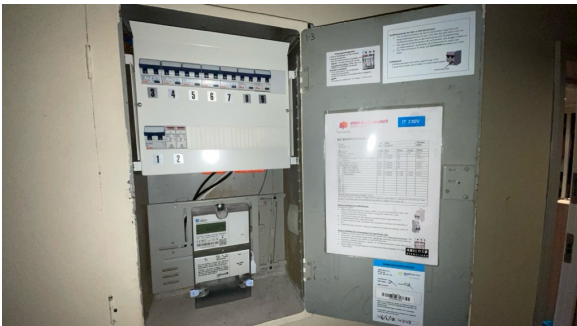
Sikringskapet er plassert i felles trappeoppgang med automatsikringer.

10. Er det tegn på at kabelinnføringer og hull i inntak og sikringsskap ikke er tette, så langt dette er mulig å sjekke uten å fjerne kapslinger?  
**Nei**
11. Finnes det kursfortegnelse, og er den i samsvar med antall sikringer?  
**Ja**
12. Foreta en helhetsvurdering av det elektriske anlegget, dets alder, allmenne tilstand og fare for liv og helse. Bør det elektriske anlegget ha en utvidet el-kontroll?  
**Ja Boligen har et elanlegg uten dokumentasjon. Det bør gjennomføres en utvidet el-kontroll av en kvalifisert elektrofaglig person, og nødvendige tiltak vurderes deretter.**
