Kongsvingervegen 1597, 2160 VORMSUND

Liten enebolig, alt på ett plan. Stor, lettstelt tomt, garasje og solrik terrasse. Nært til skole, barnehage og butikk.

Kongsvingervegen 1597
1. Etasje

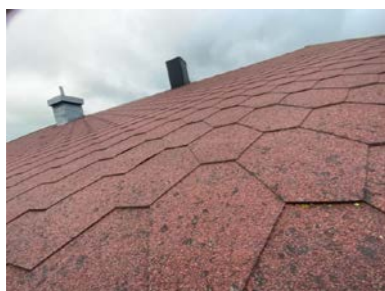
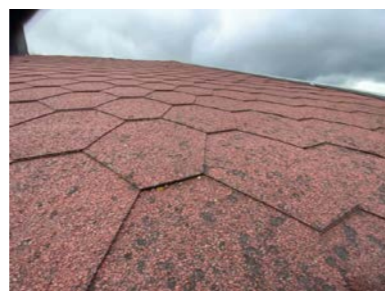
Taktekkingen er av pappshingel. Taket er besiktiget fra takfot i stige. Shingel opplyses om å være ca 20 år gammel. Se øvrig vurdering av takkonstruksjon. Vurdering av avvik: Mer enn halvparten av forventet

- Overvåk tilstanden jevnlig. For å få tilstandsgrad 0 eller 1 må tekingen skiftes ut, men tidspunktet for når dette er nødvendig er vanskelig å si noe om.

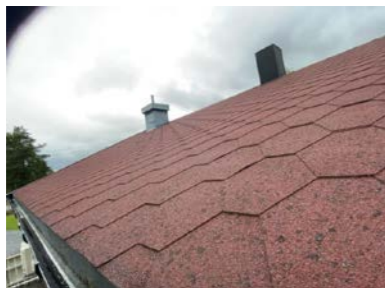
Konsekvens/tiltak

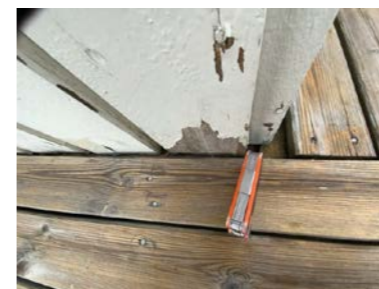
- Det er påvist spredte råteskader i bordkledningen.

- Råteskadet trekledning må skiftes ut.

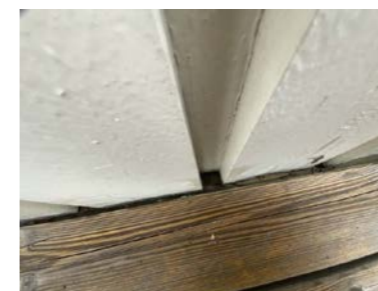
- Det er ikke krav om utbedring av rekkverkshøyde opp til dagens forskriftskrav.

Det bør etableres blikkbeslag i dette område for å beskytte panel på vegg.

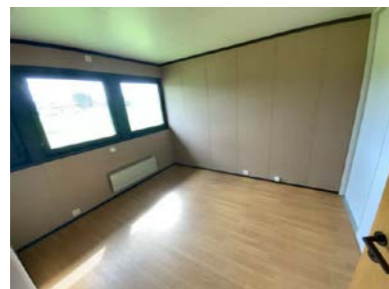
Innvendig > Overflater: Innvendig er det gulv av beleg. Veggene har tapet og malte plater. Innvendige tak har himlingsplater. Vurdering av avvik: Det er avvik: Det er røyklukt inne i boligen.

- Tiltak:

For å bli kvitt røyklukt må det foretas rengjøring av vegger og males på nytt.

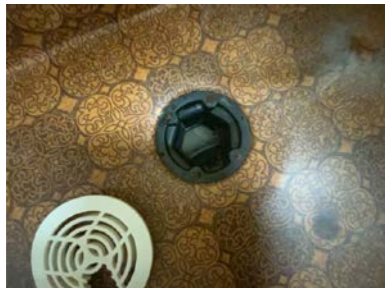
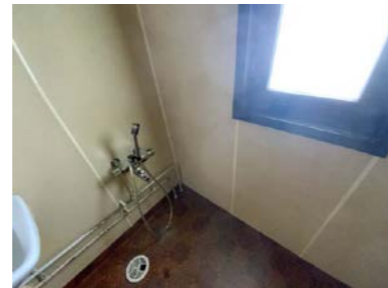
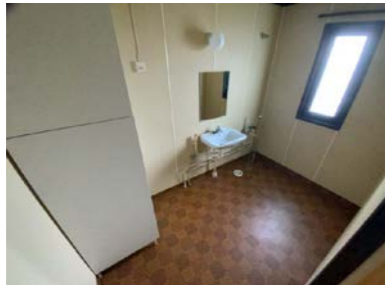
1. ETASJE > BAD/VASKEROM

Tilleggende konstruksjoner våtrom

Hulltaking er foretatt uten å påvise unormale forhold.

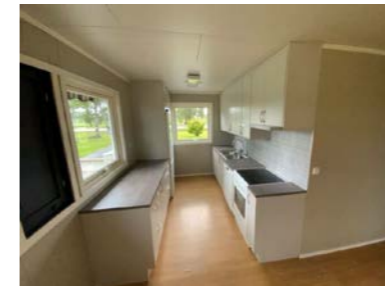
1. ETASJE > STUE/KJØKKEN

Avtrekk

- Om mulig bør det etableres ventilasjons kanal ut i det fri fra ventilator.

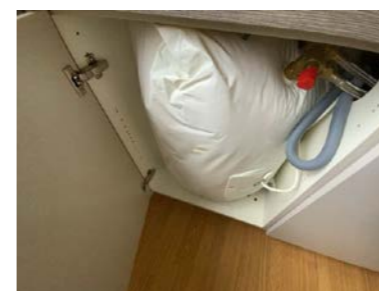
TG 2 Elektrisk anlegg

Det anbefales alltid en gjennomgang av anlegget med tanke på anleggets alder og det ikke foreligger kunnskap om anlegget. Med bakgrunn i NS3600 kreves det utført el-kontroll av fagperson for å få TG1 på anlegget. TG2 gis som følge av manglende dokumentasjon/manglende el-kontroll.

- Det bør etableres tilfredsstillende el-tilkobling etter gjeldende forskrift.

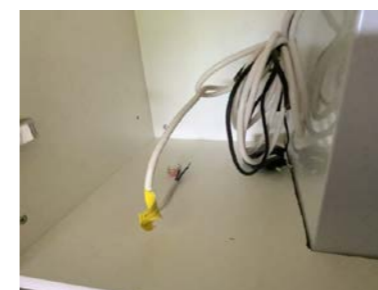
TG 0 Branntekniske forhold

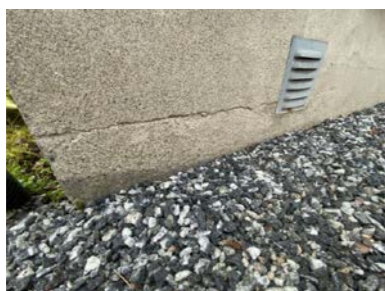
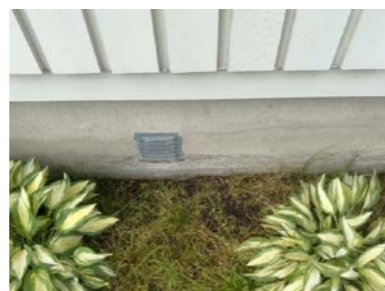
Tomteforhold > Grunnmur og fundamenter:
Bygningen har grunnmur i lettklinkerblokker. Det er såleblokk under grunnmur av blokker.
Vurdering av avvik: Grunnmuren har sprekkdannelser. Noe synlig sprekke i ringmur ble påvist.

- Lokal utbedring må utføres.

Det anbefales at sprekker som blir påvist i grunnmur pusses og tettes. Deretter se om disse sprekker opp på nytt eller er stabile. Hvis det sprekker opp på nytt anbefales videre undersøkelser.

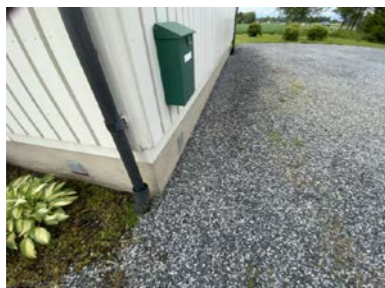
TG 2 Utvendige vann- og avløpsledninger

- Det er ikke behov for utbedringstiltak siden anlegget fungerer i dag, men ut ifra alder kan skader plutselig oppstå på eldre anlegg.
