St. Hanshaugen 30 A, 2413 ELVERUM

**Stor, lys og praktisk 3(5)-roms  
terrasseleilighet med heis, garasje  
og 2 boder. Solrik sydvestvendt  
terrasse på 26m<sup>2</sup>.**

Befaringsdato: 25.08.2025

# Tilstandsrapport

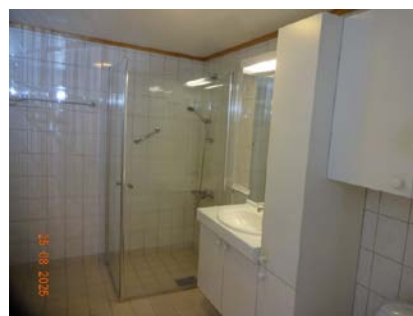
### 1.ETASJE > BAD

Bad fra byggeåret.

Ingen dokumentasjon.

Fliser og fugene mellom flisene er aldri 100 % vanntett, ved riktig utførelse- oppbygging vil fuktgjennomgang stoppe mot membran.

Når det dusjes direkte på flisene, er det naturlig med noe fuktighet i og på overflatene.

Det blir ikke utført fuktsøk på veggene på denne type bad.

Ved et eventuelt fuktsøk er det store sannsynlighet at fukten som ligger i overflatene og på riktig side av membran er det som blir oppdaget.

Hvor eventuelt fuktigheten ligger er umulig å si, om den er på rette eller gal side av membran.

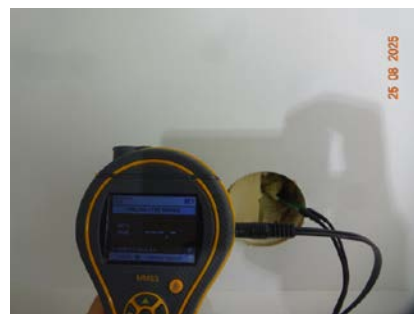
## 1.ETASJE > VASKEROM

- Mer enn halvparten av forventet brukstid er passert på membranløsningen.
- Det er påvist andre avvik:

Rust i sluk.

- Overvåk tilstanden jevnlig. For å få tilstandsgrad 0 eller 1 må tettesjiktet skiftes ut, men tidspunktet for når dette er nødvendig er vanskelig å si noe om.
- Det må foretas tiltak for å lukke avviket.

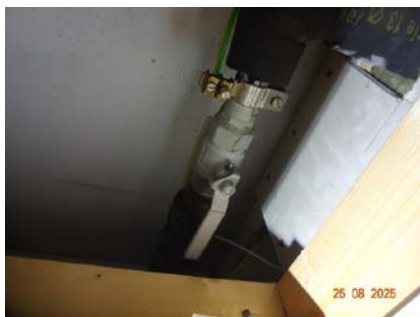
### TG 2 Avløpsrør

Avløpsrør av støpejern -og/eller PVC (plastrør).

- Det er ikke behov for utbedringstiltak siden anlegget fungerer i dag, men ut ifra alder kan skader plutselig oppstå på eldre anlegg.
