St. Hanshaugen 30 A, 2413 ELVERUM

**Stor, lys og praktisk 3(5)-roms  
terrasseleilighet med heis, garasje  
og 2 boder. Solrik sydvestvendt  
terrasse på 26m<sup>2</sup>.**

# Tilstandsrapport

## BOLIGBYGG MED FLERE BOENHETER

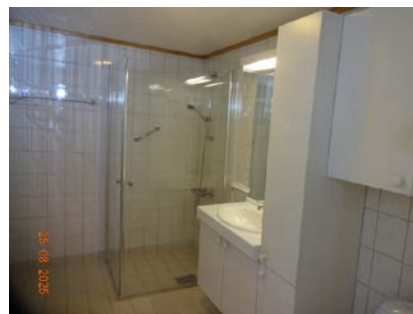
### 1.ETASJE > BAD

#### 1 TG 2 Overflater vegger og himling

Fliser og fugene mellom flisene er aldri 100 % vanntett, ved riktig utførelse- oppbygging vil fuktgjennomgang stoppe mot membran.

Når det dusjes direkte på flisene, er det naturlig med noe fuktighet i og på overflatene.

Det blir ikke utført fuktsøk på veggene på denne type bad.

Ved et eventuelt fuktsøk er det store sannsynlighet at fukten som ligger i overflatene og på riktig side av membran er det som blir oppdaget.

Hvor eventuelt fuktigheten ligger er umulig å si, om den er på rette eller gal side av membran.

- Det er påvist at høydeforskjell fra topp slukrist til gulv/synlig topp membran ved dørterskel er mindre enn 25 mm.
- Det er påvist avvik i fallforhold til sluk i forhold til krav i forskrift på byggetidspunktet.
- Det er påvist andre avvik:

Det er påvist sprekk i to fliser ved sluk.

Sprekk i flis ved innerdør.

- Til tross for avviket i fall/høydeforskjell til sluk, vil gulvet fortsatt kunne lede vann mot sluket, men med redusert effektivitet. Dette kan potensielt øke risikoen for vannansamling i enkelte områder av badet.
- Det må foretas tiltak for å lukke avviket.

- Membran i kombinasjon med gammelt sluk uten klemring. Membran er smurt ned på sluk.
- Mer enn halvparten av forventet brukstid er passert på membranløsningen.
- Det er påvist andre avvik:

Rust i sluk.

- Det må foretas tiltak for å lukke avviket.
- Uten tilfredsstillende klemring er det vanskelig å sikre en vanntett overgang mellom smøremembranen og sluket. Dette øker risikoen for at vann kan sive ned langs sidene av sluket og forårsake fuktskader i gulvkonstruksjonen og omkringliggende område.
- Det er viktig å merke seg at levetiden til en membran varierer basert på kvalitet, installasjon og bruk. Eldre membraner kan bli sprø og sprekke opp, noe som fører til at de mister sin vanntettende funksjon. Dette kan resultere i vannlekkasjer gjennom vegger og gulv og fuktskader.

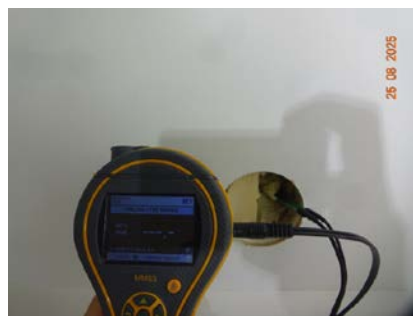
## 1. ETASJE > VASKEROM

- Mer enn halvparten av forventet brukstid er passert på membranløsningen.
- Det er påvist andre avvik:

Rust i sluk.

- Overvåk tilstanden jevnlig. For å få tilstandsgrad 0 eller 1 må tettesjiktet skiftes ut, men tidspunktet for når dette er nødvendig er vanskelig å si noe om.
- Det må foretas tiltak for å lukke avviket.

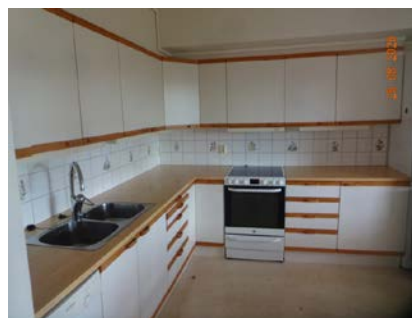
## 1. ETASJE > KJØKKEN

Kjøkkeninnredning med laminert benkeplate, over og underskap, glatte fronter, skuffer, fliser i benkerygg, opplegg for oppvaskmaskin, ettgrep blandebatteri og to rustfrie kummer.

- Det er påvist andre avvik:

- Det må foretas tiltak for å lukke avviket.

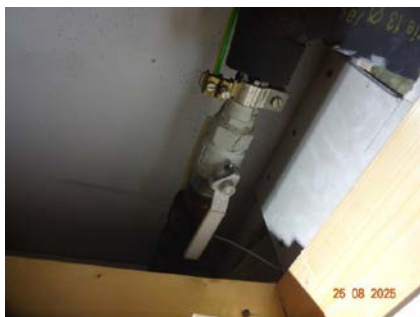
### TG 2 Avløpsrør

Avløpsrør av støpejern -og/eller PVC (plastrør).

- Det er ikke behov for utbedringstiltak siden anlegget fungerer i dag, men ut ifra alder kan skader plutselig oppstå på eldre anlegg.
