Kongevegen 76, 2211 KONGSVINGER

**Pen og velholdt enebolig på Rasta**  
**\* Dobbelgarasje \* Kort vei til fine**  
**turområder**

# Tilstandsrapport

## ENEBOLIG

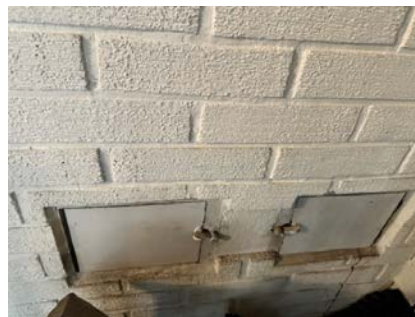
## ! TG 1 Pipe og ildsted

Toløps elementpipe i leca med peisovn m/glassdør i stue og vedovn i kjellerstue. To feierluker i kjellerstue.

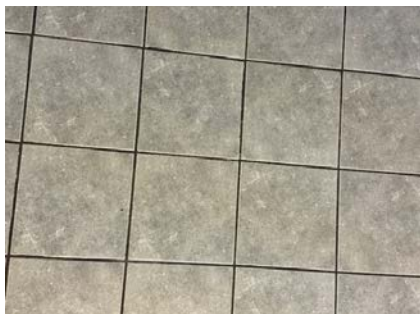
## ! TG 1 Overflater Gulv

Gulvfliser med varme. Høydeforskjell på gulv fra dørterskel til topp slukrist er 25 mm.  
Generelt skal det kommenteres om fliser, at ved normal liming er det mangelfull fylling av lim under 10-20% av fliser og bom i deler/hele fliser kan forekomme.

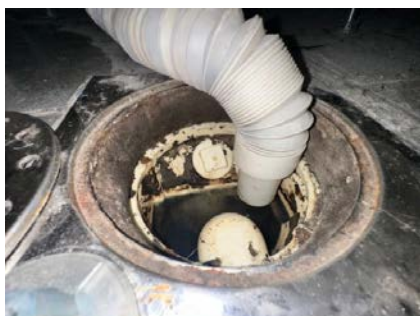
ETASJE > BAD

## ! TG 1 Sluk, membran og tettesjikt

Plastsluk med klemring. Smøremembran på gulv og vegger.

Årstall: 2011 Kilde: Eier

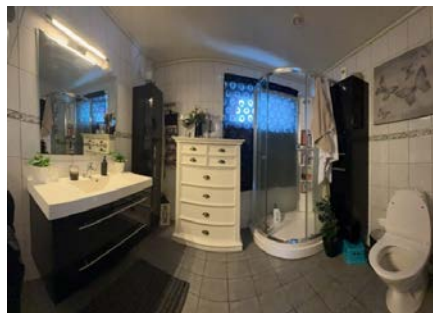
ETASJE > BAD

## ! TG 1 Sanitærutstyr og innredning

Benk med heldekkende vask, speil m/overlys, frittstående klosett , samt dusjkabinett (2023).

Årstall: 2011 Kilde: Eier

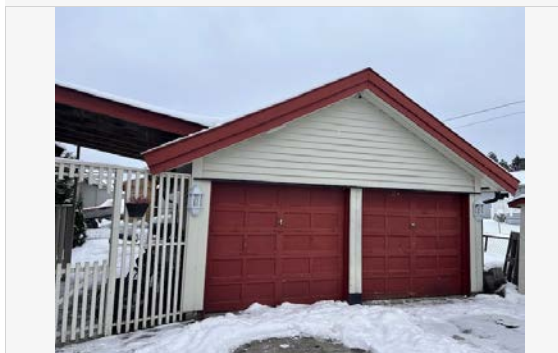
### Garasje

Dobbel garasje fundamentert på betongplate med ensteins grunnmur. Uisolert bindingsverkskonstruksjon i tre. Liggende malt utvendig panel. Saltak i trekonstruksjoner, tekket med betongtakstein. Forkantblekk, takrenner og nedløp i metall. To leddporter (slitt).
