Tilstandsrapport

Leilighet

Steinsvikvegen 264, 5237 RÅDAL

Oppdragsnr.: 15943-2269

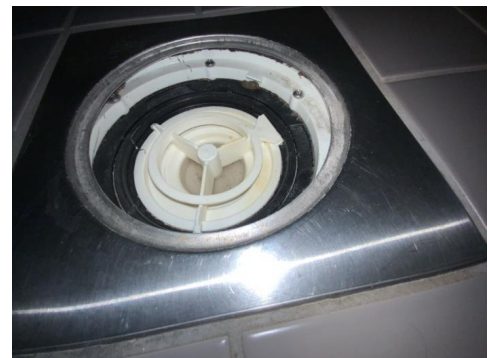
! TG 1 Sluk, membran og tettesjikt

Klemring er synlig i plastsluk.

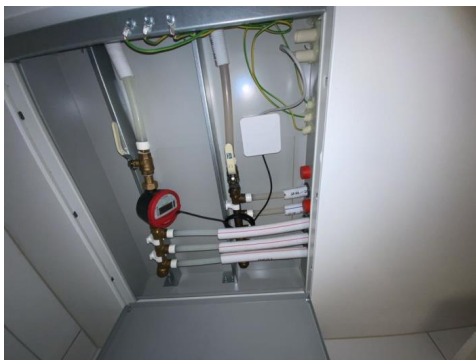
TG 1 Vannledninger

Vannledninger av rør-i-rør-utførelse.

Det ble ikke registrert lekkasje i rørfordelerskap.
Rørfordelerskapet bør kontrolleres regelmessig.

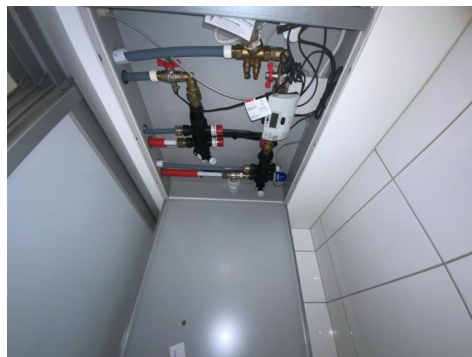
TG 1 Varmesentral

Felles fjernvarmeanlegg som forsyner leiligheten med varmt vann til forbruk, gulvvarme i bad og til radiator.
