# Velkommen!

# Om eiendommen

# Sammendrag av boligens tilstand

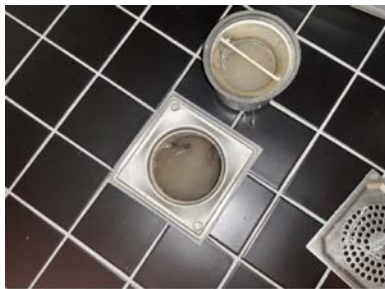
Membran er et fuktsperrende sjikt som skal hindre vann i å trenge underliggende konstruksjoner. Tilstedeværelse og full tilstand kan ikke vurderes ved visuell inspeksjon i rommet.

- Membranen har passert halvparten av forventet levetid.

Når membranen eldes, svekkes den gradvis og kan utvikle mindre utettheter som slipper fukt ned i konstruksjonen. Hvor raskt dette skjer avhenger av kvaliteten, utførelse og bruk, og regelmessig tilsyn er viktig. En full oppgradering med nytt tettesjikt må påregnes på sikt, selv om det er vanskelig å si nøyaktig når.
