**Salgsobjekt:** Eierseksjon  
**Eierform:** Eierseksjon  
**Byggeår:** 2014  
**BRA-i/BRA Total** 109/114 kvm  
**Tomtstr.:** 3968 m<sup>2</sup>  
**Soverom:** 3  
**Antall rom:** 4  
**Gnr./bnr.** Gnr. 92, bnr. 158  
**Snr.** 14  
**Oppdragsnr.:** 1204250138

# Velkommen!

Befaringsdato: 16.09.2025

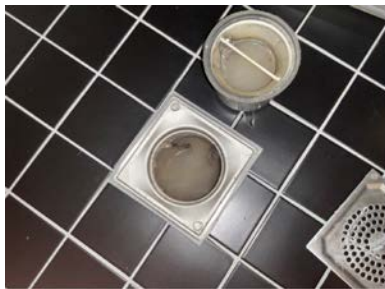
Membran er et fuktsperrende sjikt som skal hindre vann i å trenge underliggende konstruksjoner. Tilstedeværelse og full tilstand kan ikke vurderes ved visuell inspeksjon i rommet.

- Det er avvik:

- Membranen har passert halvparten av forventet levetid.

Når membranen eldes, svekkes den gradvis og kan utvikle mindre utettheter som slipper fukt ned i konstruksjonen. Hvor raskt dette skjer avhenger av kvaliteten, utførelse og bruk, og regelmessig tilsyn er viktig. En full oppgradering med nytt tettesjikt må påregnes på sikt, selv om det er vanskelig å si nøyaktig når.

Badet har nådd en alder der materialer kan svekkes av bruk og tid, noe som øker risikoen for fuktproblemer. Det anbefales å jevnlig kontrollere badet for tegn på skader. På sikt vil en totaloppussing med nytt vanntett sjikt være nødvendig, men tidspunktet avhenger av bruk, vedlikehold og synlige tegn på slitasje.

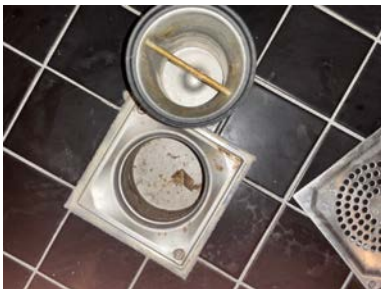
Membran er et fuktsperrende sjikt som skal hindre vann i å trenge underliggende konstruksjoner. Tilstedeværelse og full tilstand kan ikke vurderes ved

- Det er avvik:

- Membranen har passert halvparten av forventet levetid.

Når membranen eldes, svekkes den gradvis og kan utvikle mindre utettheter som slipper fukt ned i konstruksjonen. Hvor raskt dette skjer avhenger av kvalitet, utførelse og bruk, og regelmessig tilsyn er viktig. En full oppgradering med nytt tettesjikt må påregnes på sikt, selv om det er vanskelig å si nøyaktig når.

Badet har nådd en alder der materialer kan svekkes av bruk og tid, noe som øker risikoen for fuktproblemer. Det anbefales å jevnlig kontrollere badet for tegn på skader. På sikt vil en totaloppussing med nytt vannrett sjikt være nødvendig, men tidspunktet avhenger av bruk, vedlikehold og synlige tegn på slitasje.
