Lys og arealeffektiv 2-roms hjørneleilighet | Balkong | Alkove | Perfekt førstegangskjøp

Tilstandsrapport

# gnr. 107, bnr. 611, snr. 15

Befaringsdato: 19.03.2026

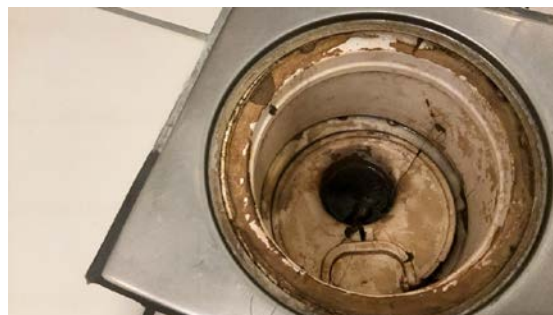
1. ETASJE > BAD

1 TG 2 Sanitærutstyr og innredning

- Det er påvist riss/sprekker i utstyr på våtrommet.
- Det er avvik:

- Tiltak:
- Riss er vanligvis overfladiske skader i servantens overflate eller glasur. Konsekvensene av riss er hovedsakelig kosmetiske.

- Svelling oppstår ofte som følge av fuktpåvirkning over tid, for eksempel fra vannsøl eller høy luftfuktighet. Forholdet påvirker hovedsakelig utseende og holdbarhet.
