Sveltaroa 32, 1870 ØRJE

Velkommen til Sveltaroa 32

Tilstandsrapport

FRITIDSBOLIG

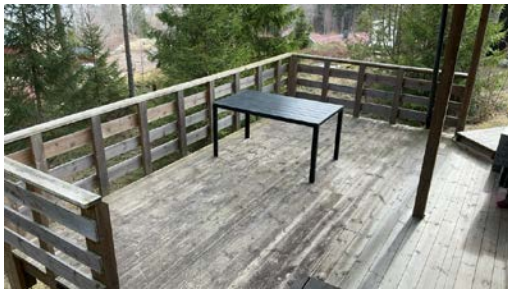
20 kvm.

- Lokal utbedring/utskiftning bør utføres.
