Jegerveien 18, 1679 KRÅKERØY

**Flott og familievennlig enebolig
med utleiedel og nydelige
uteområder - Skogen som
nærmeste nabo!**

Tilstandsrapport

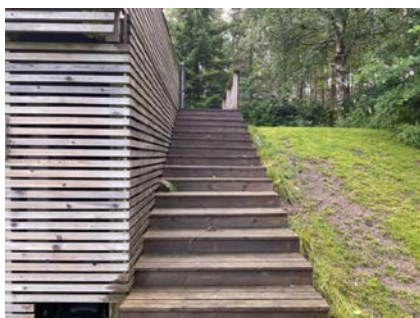
- Utvendig > Utvendige trapper: Utvendige trapper. Vurdering av avvik: • Det er ikke montert rekkverk. Det mangler håndløper på 1 side i det ene trappeløpet og både rekkverk og håndløper i det andre trappeløpet. Kostnadsestimat: Under 10 000.
- Innvendig > Radon: Det ble foretatt radonmåling i 2008 som viste årsgjennomsnitt på 250 bq. Vurdering av avvik: • Dokumentasjon av radonmålinger viser verdier over

- Rekkverk må monteres for å lukke avviket.

Kostnadsestimat: Under 10 000

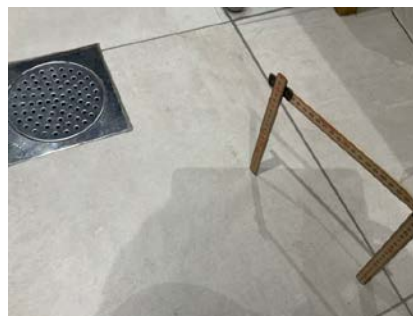
UNDERETASJE > VASKEROM

- Våtrom > Underetasje > Vaskerom > Overflater Gulv: Flislagt gulv med elektriske varmekabler. Fallforhold til sluk er målt og det er tilnærmet flatt og stedvis motfall. Vurdering av avvik: • Det er påvist at høydeforskjell fra topp slukrist til gulv/synlig topp membran ved dørterskel er mindre enn 25 mm. • Det er påvist avvik i fallforhold til sluk i forhold til krav i forskrift på byggetidspunktet.

- Det er påvist at høydeforskjell fra topp slukrist til gulv/synlig topp membran ved dørterskel er mindre enn 25 mm.
- Det er påvist avvik i fallforhold til sluk i forhold til krav i forskrift på byggetidspunktet.

Rommet ligger til grunn i underetasjen så det vil ikke være fare for skader i underliggende konstruksjoner. Dog bør det monteres waterguard eller lignende ved dørterskel som vil stoppe vannutførsel ved en eventuell lekkasje.
