Torvveien 5C, 1940 BJØRKELANGEN

**Trivelig 2-roms selveier med  
carport, hems og solrik balkong.  
Stor kjellerbod og vannbåren  
gulvvarme. Meget sentralt!**

# Tilstandsrapport

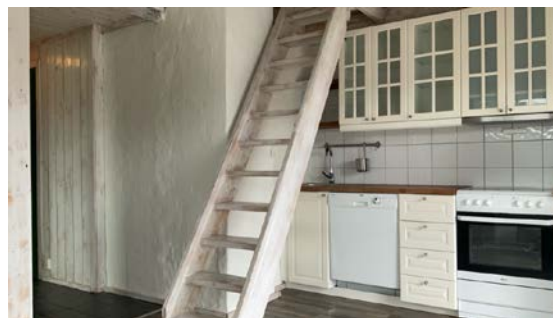
**Vurdering av avvik:**

- Rekkverk må monteres for å lukke avviket.
- Åpninger er såpass store at det ut ifra sikkerhetsmessige forhold anbefales å lage mindre åpninger.

**Kostnadsestimat: 10 000 - 50 000**

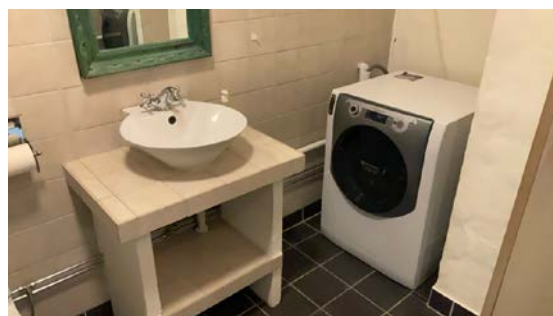
### 2. ETASJE > BAD/WC/VASKEROM

- Det er påvist avvik i fallforhold til sluk i forhold til krav i forskrift på byggetidspunktet.

Hovedgulvet er flatt og mangler fall mot dusjnissen. Dette vil medføre en del vann på gulvet før dette vil finne veien til sluket dersom det oppstår en lekkasje på utstyr eller installasjoner.

Det må foretas utbedring av fallforholdet på hovedgulvet for å lukke avviket.

Våtrommet fungerer med dette avviket.

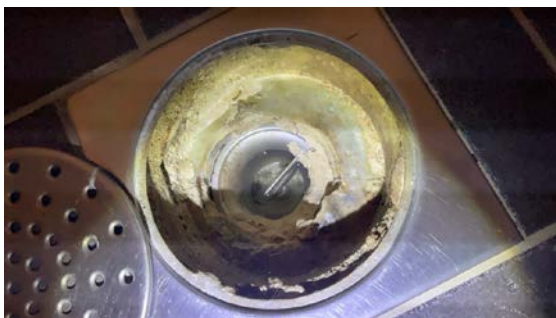
#### Vurdering av avvik:

- Tilgang til sluk må bedres både for inspeksjon og rengjøring.

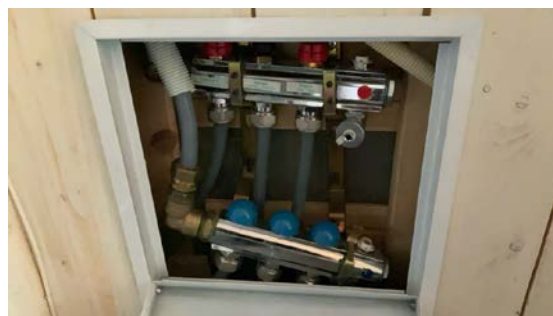
Det er vannbåren gulvvarme i leiligheten.  
Det er ikke romfølere i leiligheten. Varmen styres manuelt i rørfordelerskapet.

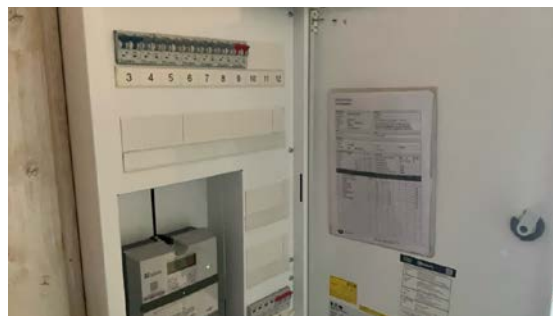
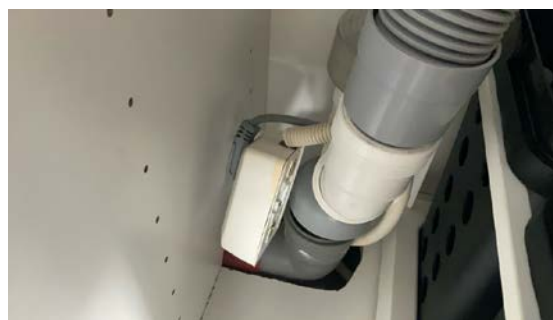
### TG 3 Elektrisk anlegg

- Tekniske installasjoner > Elektrisk anlegg - Elektrisk anlegg fra 2011. Det er fremvist samsvarserklæring datert 15.10.2012. Det er en løs stikkontakt i kjøkkenbenken (TG3 - må utbedres). Foreligger det eltilsynsrapport de siste 5 år, og det er ikke foretatt arbeid på anlegget etter denne, utenom retting av eventuelle avvik i eltilsynsrapport (dvs en el-tilsynsrapport uten avvik)? Nei.

8. Er det tegn til at det har vært termiske skader (tegn på varmgang) på kabler, brytere, downlights, stikkontakter og elektrisk utstyr? Sjekker samtidig tilstanden på elektrisk tilkobling av varmtvannsbereider, jamfør eget punkt under varmtvannstank  
**Nei**
9. Er der synlig defekter på kabler eller er disse ikke tilstrekkelig festet?  
**Ja**

Kostnadsestimat: Under 10 000

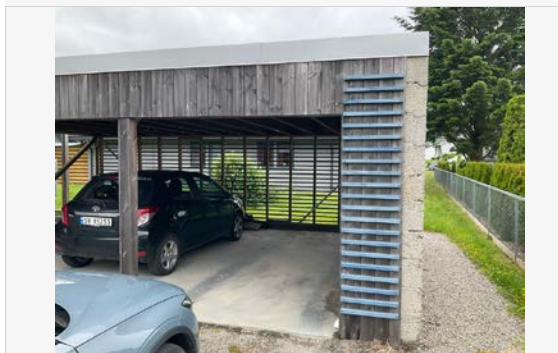
### Carport

Biloppstillingsplass.
