**Pent rekkehus med stor terrasse,  
garasjeplass, beliggende veldig  
fint til i borettslaget.**

# Tilstandsrapport

Andelsnummer 29

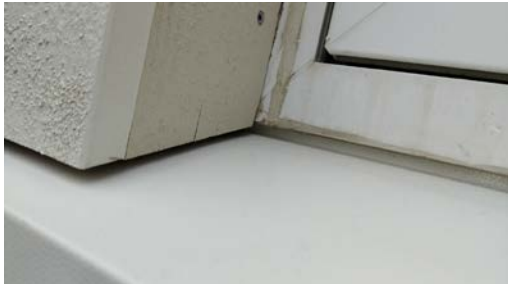
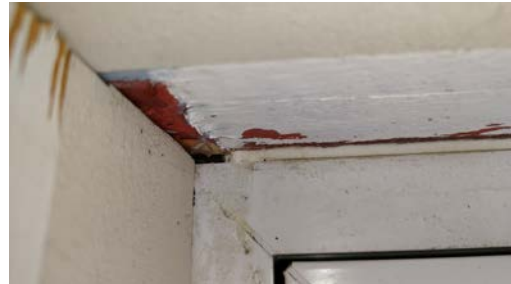
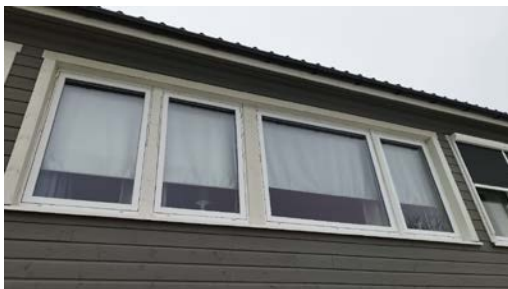
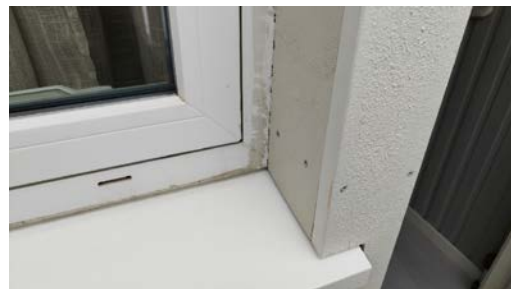
En del gjenstående arbeider i delplan sokkel og kjeller.  
Fuktsvell i laminaten ved kjøkkenet.

- Overflater må utbedres eller skiftes.

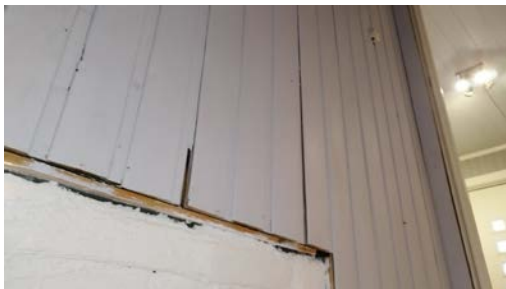
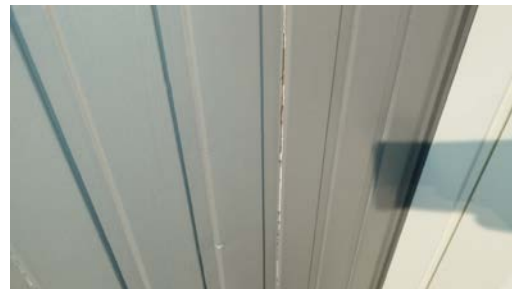
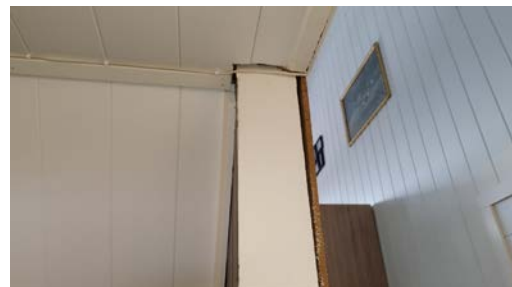
## TG 2 Etasjeskille/gulv mot grunn

Etasjeskille av trebjelkelag og støpt betonggulv mot grunn.

- Det er målt høydeforskjell på mellom 15-30 mm gjennom hele rommet. Tilstandsgrad 2 gis med bakgrunn i standardens krav til godkjente måleavvik.
- Målt høydeforskjell på mellom 10 - 20 mm innenfor en lengde på 2 meter. Tilstandsgrad 2 gis med bakgrunn i standardens krav til godkjente måleavvik.

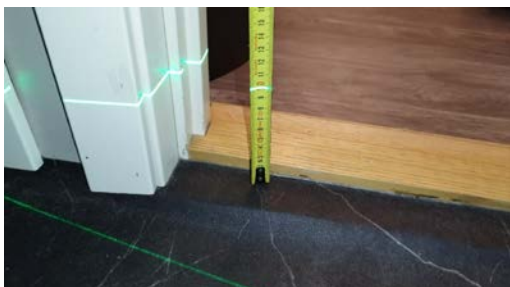
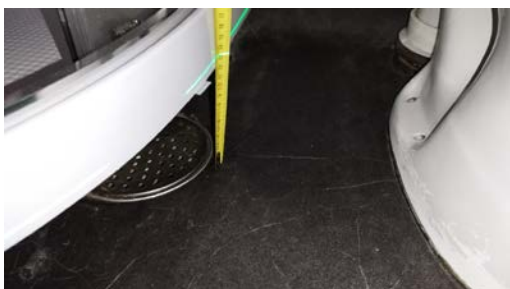
Kontroll av fall.

Badet fungerer med dette avviket, men er ikke godkjent iht. dagens krav. TG2 settes ut fra standardens krav til vurdering av våtrom.

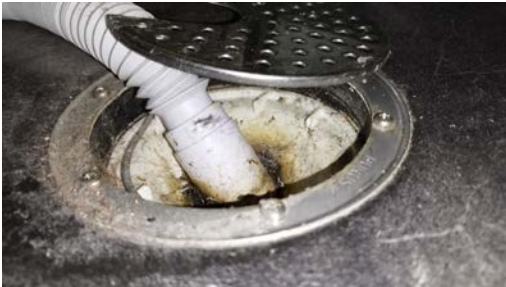
Kontroll av sluken.

Det ble og utført fuktsøk på gulvet i området rundt sluken, ingen forhøyede fuktverdier ble registrert.

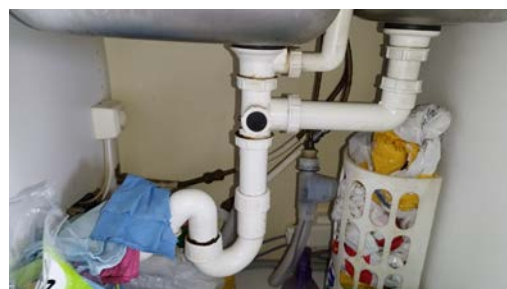
Kontroll av røropplegget.
