Vassledvegen 32, 4355 KVERNALAND

**Nyere og moderne  
rekkehus fra 2022 med  
attraktiv beliggenhet**

# Gjennomtenkt og funksjonelt rekkehus med 3 soverom og 2 bad

| Tilstandsrapport ..... | 45 |

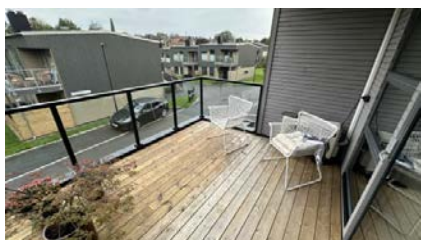
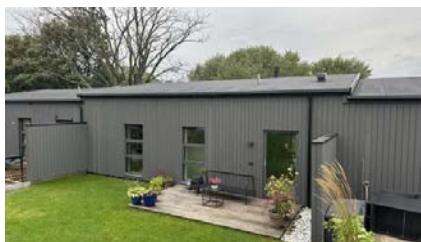
## 6.4 Balkong, terrasse, platting

Balkong  
Synlig oppbrett av membran på balkong, begrenset tilkomst grunnet overliggende terrassebord.  
Terrasse  
Påregnelig normalt med mindre ujevnheter når bjelker er montert direkte i terrenget.  
Overflater  
Normal slitasje i overflater, stedvis noe tørke sprekker, påregnelig normalt.

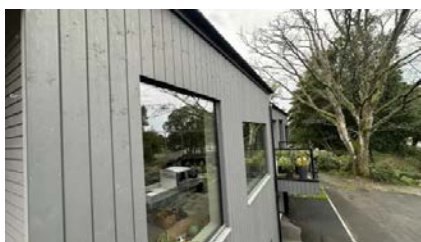
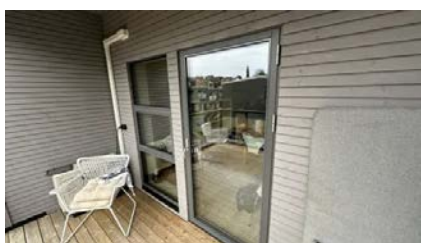
**6.5 Vinduer og dører**

Vinduer og dører med 3-lags glass.

Ellers ingen registrerte skader eller behov for tiltak utover normalt vedlikehold.

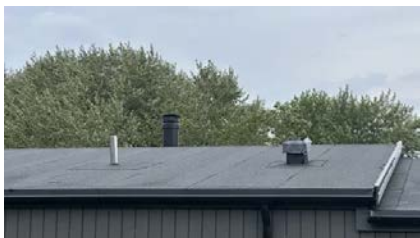
**6.9 Takteking**

Taket er tekket med papp fra byggeåret, ingen avvik registrert.  
Tilstand er satt iht alder.

Montere takstige på tak.

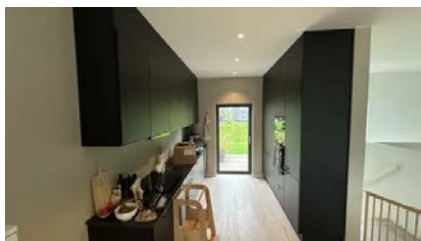
**6.11 Kjøkken: JKE**

| <p>Kjøkkeninnredning med svarte fronter og laminert benkeplate, integrerte hvitevarer og underlimt vaskekkum.</p> <p>Innredningen fremstår i god stand, ingen spesielle avvik registrert.</p> <p>Merknad:</p> <p>-Løs sokkel på kortsiden, påregnelig med montering av nytt feste.</p> <p>Merknader:</p> <p>Avløpsrør under kjøkkenvask bør etterstrammes med jevne mellomrom, dette fordi disse over tid glir fra hverandre ved bruk av varmt og kaldt vann, og kan forårsake fuktskade i skap og eventuelt nærliggende gulv.</p> | |

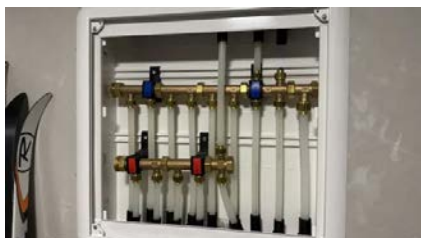
## 6.14 Vannledninger

| Type anlegg | Kobber, Rør i rør system |

Vannrør fra byggeåret, ingen spesielle avvik registrert på synlig opplegg.

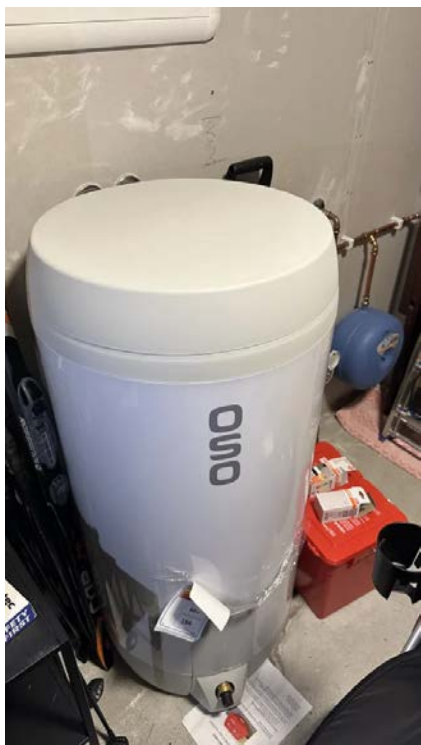
**6.17 Varmtvannsbereder**

| Bereder fra byggeåret(194L), ingen avvik registrert.<br><br>Utstyr sanitærinstallasjoner<br>Normal levetid for v.v beredere elektrisk er 15 til 25 år.<br>Normal levetid for blandeventil for beredere er 10 til 25 år. | |

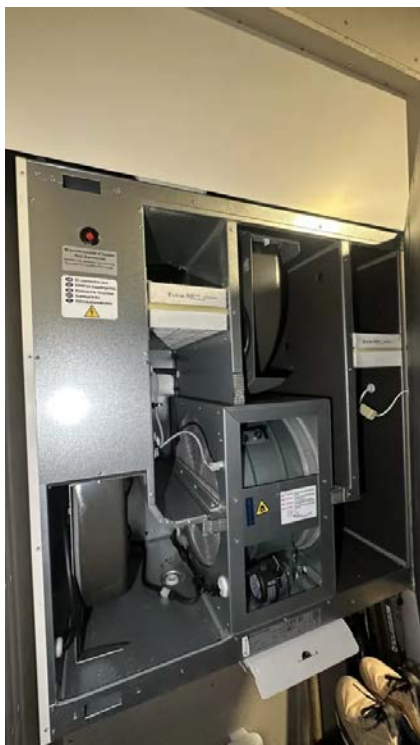
## 6.18 Ventilasjon

| Type ventilering | Balansert ventilasjon |
| Bygningen har balansert ventilasjon, kanaler bør renses og filtre skiftes med jevne mellomrom for at anlegget skal opprettholde kapasiteten.<br>Ingen avvik/utilstrekkelig luft utveksling registrert. | |

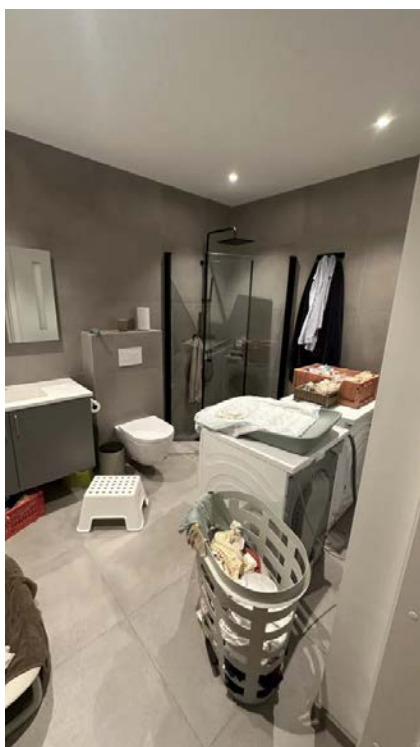
## 6.19 Våtrom: 1.etasje - Bad/vaskerom

| Er det påvist avvik i krav om høydeforskjell på tettesjikt/fall til sluk? | Ja |

| Oppsummering av membran, tettesjikt og sluk | TG-1 |
|---|---|
| <p>Ingen spesielle avvik registrert på synlig opplegg/tettesjikt.</p> <p>Membran synlig ført under under klemring.</p> | |

| Variable fuktverdier i nedre del av vegg i dusj. Dette er trolig fukt mellom flis og membran, og er påregnelig normalt når dusj er i daglig bruk. Ingen registrert bom eller riss. Hulltaking er ikke foretatt grunnet fremlagt dokumentasjon av uavhengig kontroll. | |

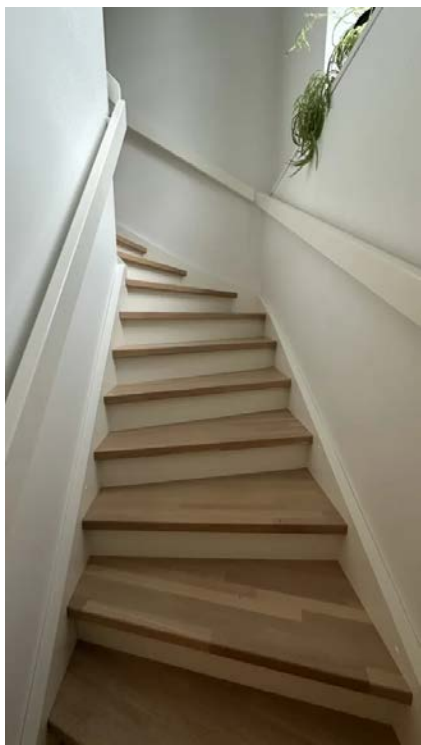
### 6.25 Øvrig: Innvendig trapp

Innvendig trapp fra byggeåret, god stand.  
Stedvis noen spenninger i trinn.  
Håndløpere kan med fordel etter strammes.
