Kornett Rasmussens veg 9, 2070 RÅHOLT

Leilighet
Kornett Rasmussens veg 9
2070 Råholt

Boligens tekniske tilstand:

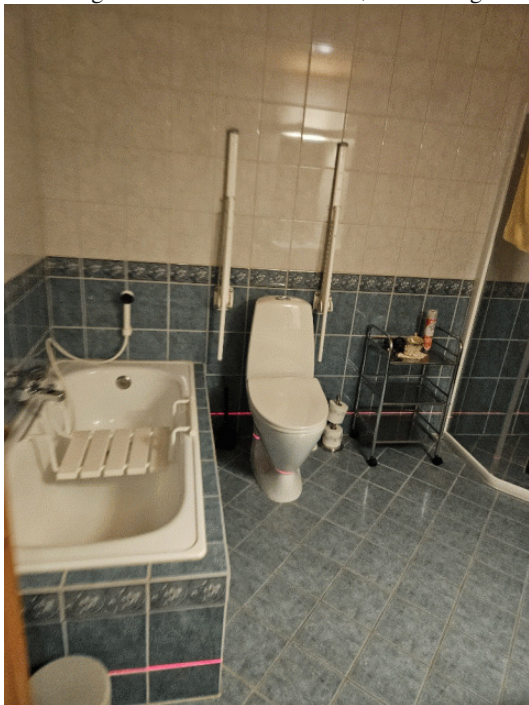
**TG 2** 1.1.2 Overflate gulv

- Det er ikke påvist riss og sprekker.
- Det er påvist sprekker i fuger, se under.
- Det er påvist bom (hulrom) under fliser.
- Det er ikke påvist spor etter råteskade, muggvekst eller skadedyr.
- Det er påvist tilfredsstillende fall til sluket.
- Terskel er vurdert som tilfredsstillende.
- Det er påvist tilfredsstillende høydeforskjell fra toppen av sluket til toppen av membranen ved dørterskelen.
- Det er påvist flekker eller andre skader. Se under.

Det er 2 stk fliser med bom (hulrom) under flis og sprekker i flisefug i dusjsonen. TG2

Merknader: Utskifting/vedlikehold: Normal tid før utskifting av gulv i våtrom med keramiske fliser direkte på membran er 10 - 30 år.

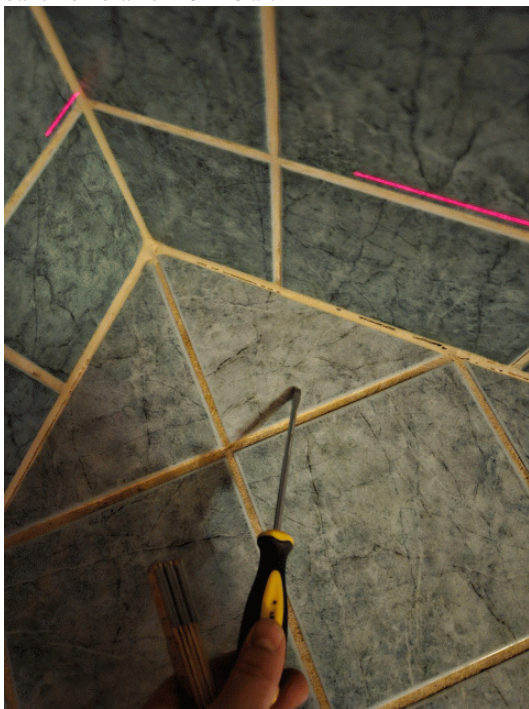
TG 2 1.1.3 Membran, tettesjiktet og sluk

Membranen er fra 2002

Det er påvist avvik i forhold til sluk, rørgjennomføringer, mansjetter eller klemring. Se under.

Det ble ikke boret hull direkte bak vanninstallasjonen inn til bad, grunnet at vannrør er ført igjennom kjøkkenvegg, bodvegg og hull boring der kan skade vannrør. TGIU Ytterligere undersøkelser må gjøres.

Det ble fuktsøkt etter fukt på tilgjengelige tilstøtende overflater under befaringen, der det ikke ble avdekket unormale verdier. TG1
