Refsnesalleen 89B, 1518 MOSS

**Attraktivt beliggende i 1. etasje i nederste blokk, med sjøen som nærmeste nabo - Sjøutsikt og solfylt**

# Tilstandsrapport

Befaringsdato: 09.02.2026

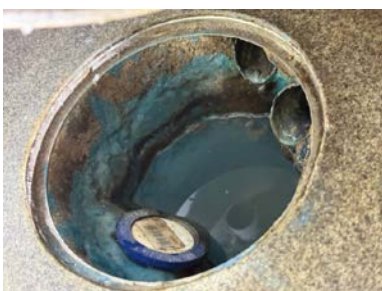
## 1. ETASJE > BAD/VASKEROM

- Det er påvist at høydeforskjell fra topp slukrist til gulv/synlig topp membran ved dørterskel er mindre enn 25 mm.
- Det er påvist avvik i fallforhold til sluk i forhold til krav i forskrift på byggetidspunktet.

Manglende eller utilstrekkelig fall mot sluk fører til at vann ikke ledes effektivt bort fra gulvet. Dette kan gi stående vann, økt fuktbelastning og risiko for lekkasjer, misfarging eller skader på overflater og konstruksjon over tid.

For å sikre riktig avrenning må gulvet bygges om med korrekt fall mot sluk. Tiltaket innebærer normalt opphugging av eksisterende gulv og ny oppbygging med fall iht. gjeldende forskriftskrav. Ved vannpåkjenning på eldre overflater er det også økt risiko for at fuktighet trenger inn i konstruksjonen, med fare for skader over tid.
