Kristian Bakkens veg 17C, 2316 HAMAR

**HAMAR VEST**

# Kristian Bakkens veg 17 C 2316 HAMAR

## 6. Hovedrapport

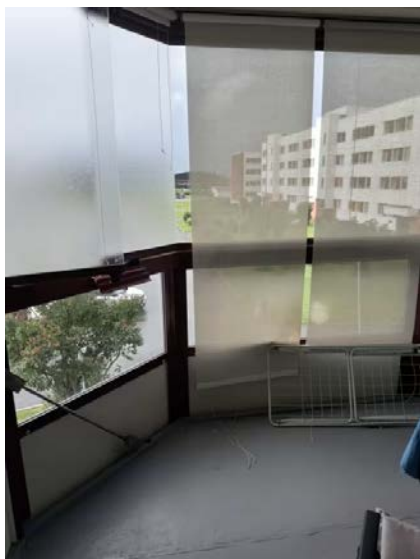
Oversiktsbilde innglasset balkong.

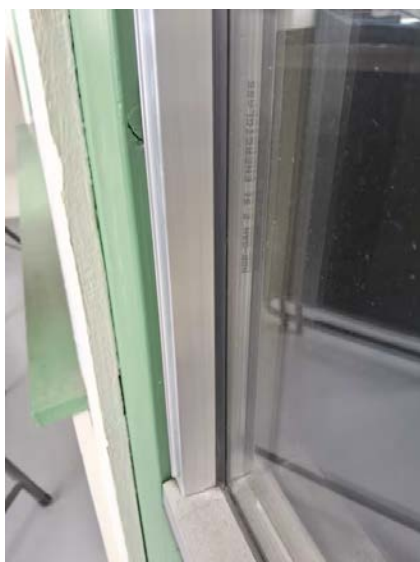
Vinduer og balkongdør i leiligheten har to-lags energiglass fra 1991.

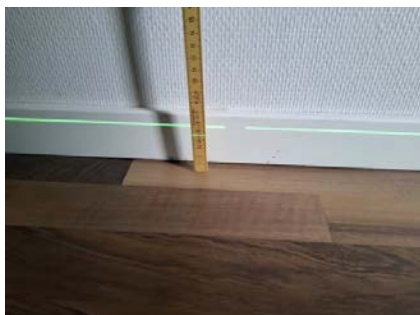
Etasjeskillet er kontrollert med nivelleringslaser.

Kontroll av etasjeskille utføres med nivelleringslaser. Det tas stikkprøver i to retninger i minst to rom per etasje der det lar seg gjøre. Med bruk av nivelleringslaser ble det registrert lokalt avvik i stue innenfor 2 meter på mellom 10 og 20 mm. Det er ikke uvanlig å oppleve skjevheter i gulvet i eldre boliger, og dette skyldes ofte ujevn dimensjonering i forhold til dagens byggemåte.

Det vurderes at det ikke er behov for umiddelbare tiltak, men ved eventuell legging av nytt gulv som stiller krav til planhet av underlaget, bør avretting påregnes.

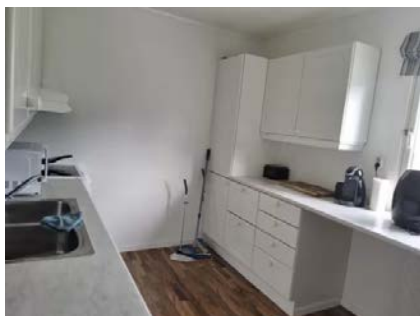
Oversiktsbilde kjøkken.

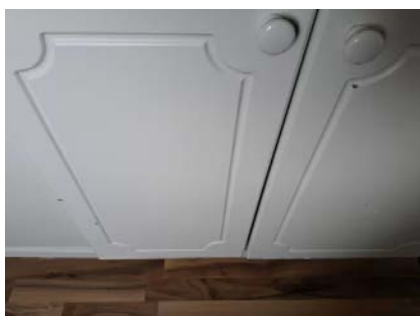
Kjøkkeninnredningen bærer preg av slitasje og enkelte skader, forholdet vurderes å være av estetisk karakter.

Kjøkkeninnredning har stedvise skader.

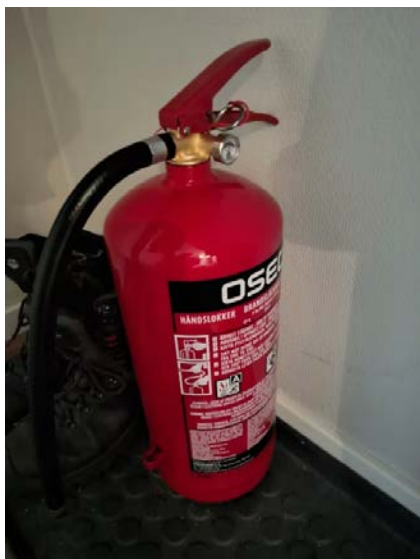
Brannslukningsapparat er plassert i entré.

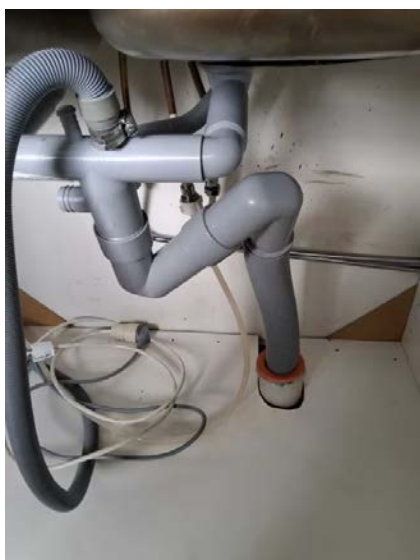
Leiligheten har synlige avløpsrør av plast.

Det er flere boenheter i bygget og kontroll om kloakk er luftet over tak er ikke foretatt. Det registreres sen avrenning i servant på bad. Det er ikke påvist noen stakeluke i boenheten. Staking kan utføres via sluk eller andre installasjoner med avløp. Deler av avløpsanlegget er fra byggeåret, og har nådd en alder som tilsier at skader / lekkasjer kan oppstå.

På grunn av sen avrenning fra tappested anbefales en kontroll / utbedring av rørlegger. Det ble ikke registrert behov for øvrige tiltak, men med tanke på alder kan skader plutselig oppstå på avløpsrør av eldre årgang. Ved eventuelle oppgraderinger av våtrom/kjøkken vil det være hensiktsmessig å skifte avløpsrør.

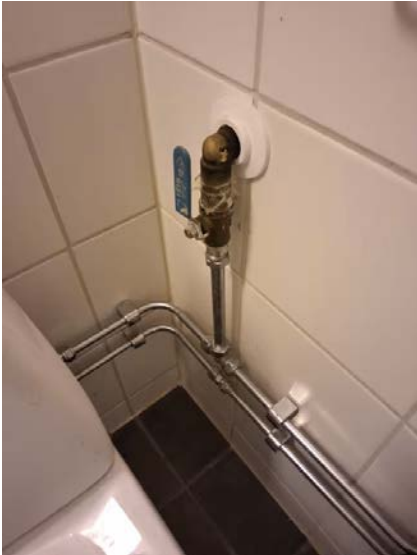
Hovedstoppekran er plassert på bad.

| Deler av vannrørene er fra byggeåret, og har nådd en alder som tilsier at skader / lekkasjer kan oppstå. Det ble ikke registrert behov for tiltak, men med tanke på alder kan skader plutselig oppstå på vannrør av eldre årgang. Ved eventuelle oppgraderinger av våtrom/kjøkken vil det være hensiktsmessig å skifte vannrør. | |

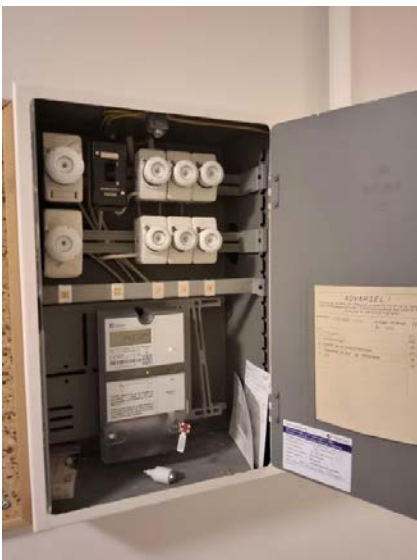
Sikringsskap med skrusikringer er plassert i felles gang.

| Det er gjennomført en elkontroll datert 07.04.2025 uten avvik eller dokumentert rettet avvik. Valg av tilstandsgrad er satt med bakgrunn i at det er gjennomført kontroll / tilsyn uten avvik eller rettet avvik. Anlegget er utover dette ikke vurdert av bygningssakkyndig. Det bemerkes at dette ikke er en garanti for at anlegget er feilfritt. | |

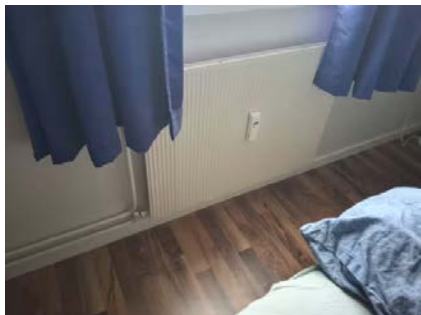
Leiligheten er oppvarmet med radiatorer tilknyttet fjernvarme.

Radiatorer (med tilhørende røropplegg) er vurdert til å ha en alder som tilsier at anbefalt brukstid er passert. Konsekvens er usikker restlevetid. Det er ikke behov for utbedringstiltak siden anlegget fungerer i dag, men ut ifra alder kan skader plutselig oppstå på eldre anlegg. Normalt sett vil vedlikeholds- og utbedringskostnader tilfalle sameiet/borettslaget, men om dette er tilfelle er ikke undersøkt i denne rapporten.

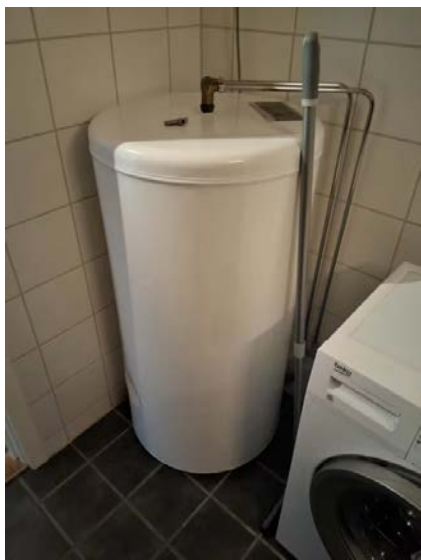
Varmtvannsbereder er plassert på bad.

En utskifting av bereder som følge av oppnådd alder (over 20 år) er påregnelig.

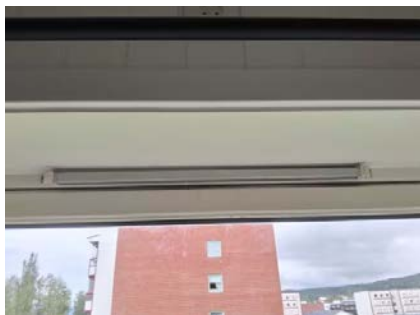
Naturlig tilluft fra spalteventiler i vinduer.

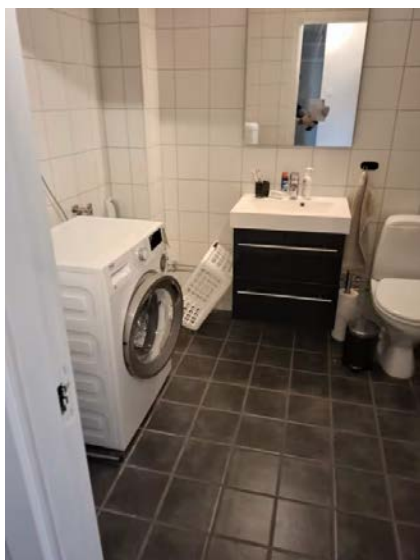
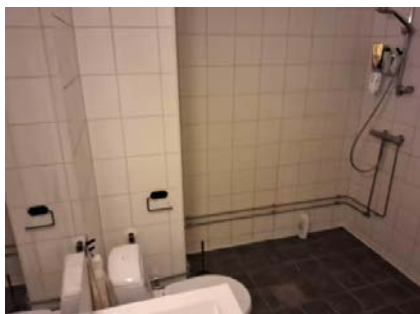
Oversiktsbilde bad.

Gulvet har fall til sluk, men dette er mindre enn referansenivået, og det registreres lokale vannsamlinger ved sluk. Det registreres bomlyd (tegn til hulrom) under enkelte gulvfliser. Eksakt årsak er ikke kjent. Forholdet indikerer manglende vedheft mellom flis og underlag.

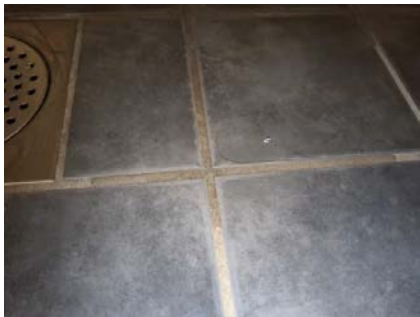
Lokal vannsamling ved sluk.

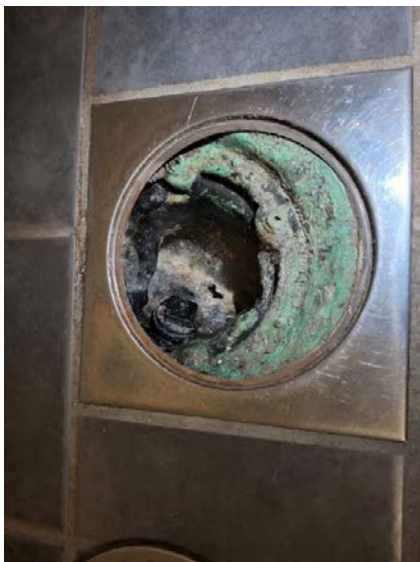
Sluk er ikke skiftet, overgang til membran kan ikke verifiseres.

Selv om det er gjort oppgraderinger på våtrommet, er sluket ikke skiftet. Erfaringsmessig er dette en løsning som medfører økt fare for lekkasje/utettheter rundt sluket. TG2 er valgt for å belyse risiko, selv om synlige skader ikke er observert. Overgang mellom sluk og membran er uoversiktlig. Det kan derfor ikke verifiseres at utførelsen er korrekt, eller at lekkasjesikkerheten er ivarettatt.

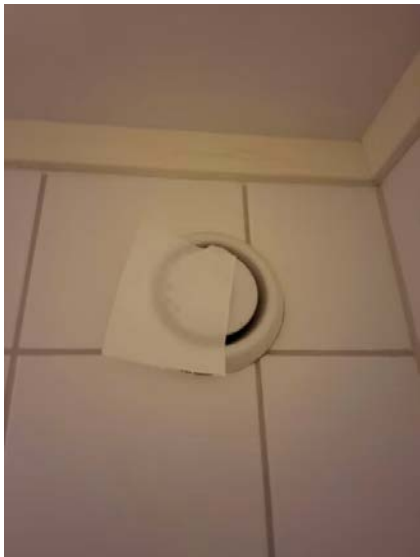
Avtrekkseffekt er testet med papir.

Avtrekk er testet med papir og det registreres sug i kanalen.

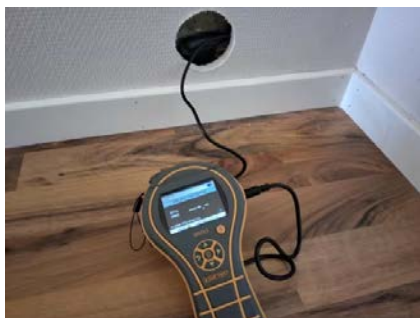
Bilde fra fuktmåling i veggkonstruksjon tilstøtende våtsone.

Det er foretatt hulltaking med 73 mm hullbor fra tilstøtende gang. Undersøkelsen viser ingen tegn til skader eller fukt i konstruksjonen. Piggmåling: under 6 vektprosent.
