## Praktisk og lettstelt leilighet med alt på en flate, 2 soverom. Sentralt og solrikt!

- Tomannsbolig
- Neslandstunet 7 A, 3760 NESLANDSVATN
- DRANGEDAL kommune
- gnr. 24, bnr. 190
- Andelsnummer 3

Befaringsdato: 01.09.2025 Rapportdato: 04.09.2025 Oppdragsnr.: 15711-2023 Referansenummer: OY6369

Autorisert foretak: Sørtakst AS

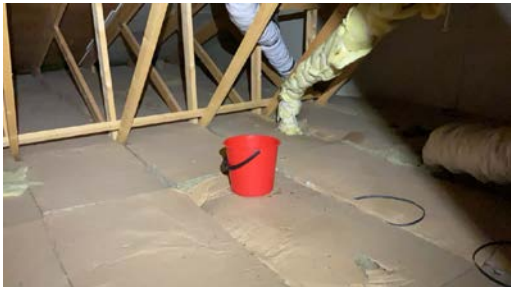
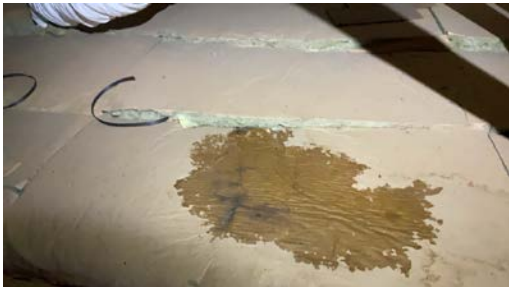
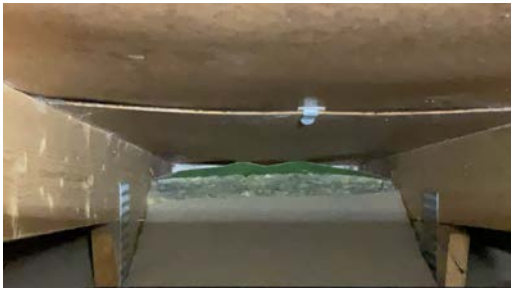
- Det er påvist fuktskjolder/skader i takkonstruksjonen.

Det er fuktskjolder under takgjennomføringene på loftet.

Det må tettes rundt luftelyrer/takbeslag.

**Kostnadsestimat: Under 10 000**

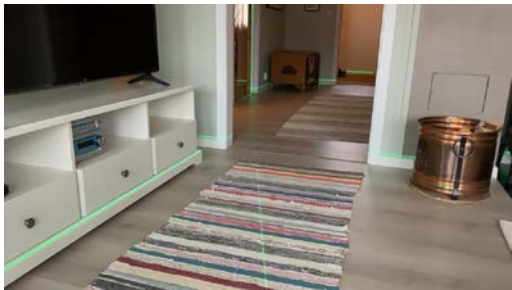
**TG 2 Radon**

Huset ble oppført før det var krav til radonsperre. Fra og med 1. juli 2011 er det påbudt med radonsperre i alle nye bygninger der mennesker oppholder seg, med mindre konstruksjonen er utformet slik at det ikke er nødvendig.

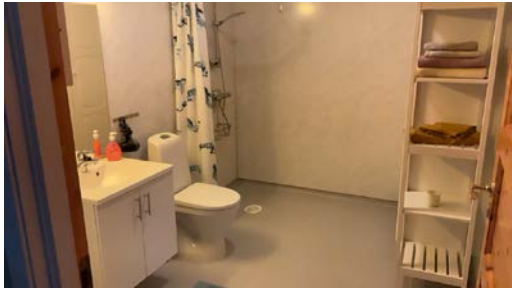
## 1. ETASJE > BAD/VASKEROM

- Det er påvist at gulvoverflaten har sprekker.

Det er sprekker i sveieskjøten på belegget.

- Overflater må utbedres eller skiftes.
- Sprekker i et vinylbelegg kan føre til at vann trekker ned i gulvkonstruksjonen med påfølgende fukt/råteskader.
