Vestre Blekmyrmoen 8, 2460 OSEN

**Flott familiehytte med god beliggenhet 560 moh, rett ved alpinbakken! Redskapsbod, solrike terrasser og nydelig utsikt.**

# Din nye fritidsbolig?

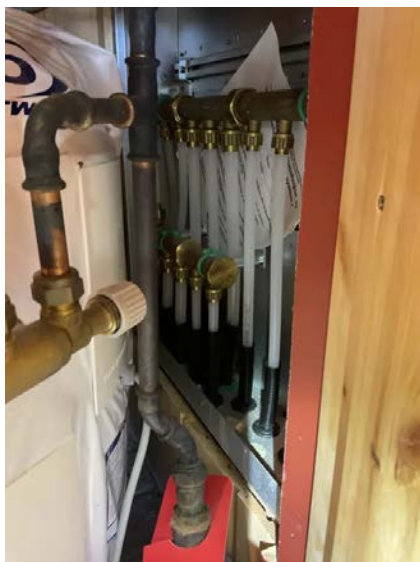
Fordelerskap med noe vanskelig adkomst

Fordelerskap plassert ved bereder, noe vanskelig tilkomst for evt utvedringer/utskiftninger ved behov. Flytting av bereder for adkomstmulighet til fordelerskap bør vurderes. Ingen påviste lekkasjer. Ingen opplysninger om frostproblematikk eller feil/mangler ved vannførende installasjoner. I følge Byggforsk bygghandboka ligger generell levetid på kobbervannrør fra 25 til 50 år. Funksjon og tilstand må vurderes av fagmann.
