Svalevegen 8, 2209 KONGSVINGER

**Meget pen og innbydende 3-roms i  
4. etasje - Garasje - Solrik balkong  
- Koselige uteområder**

# Meget pen og innbydende 3-roms i 4. etasje

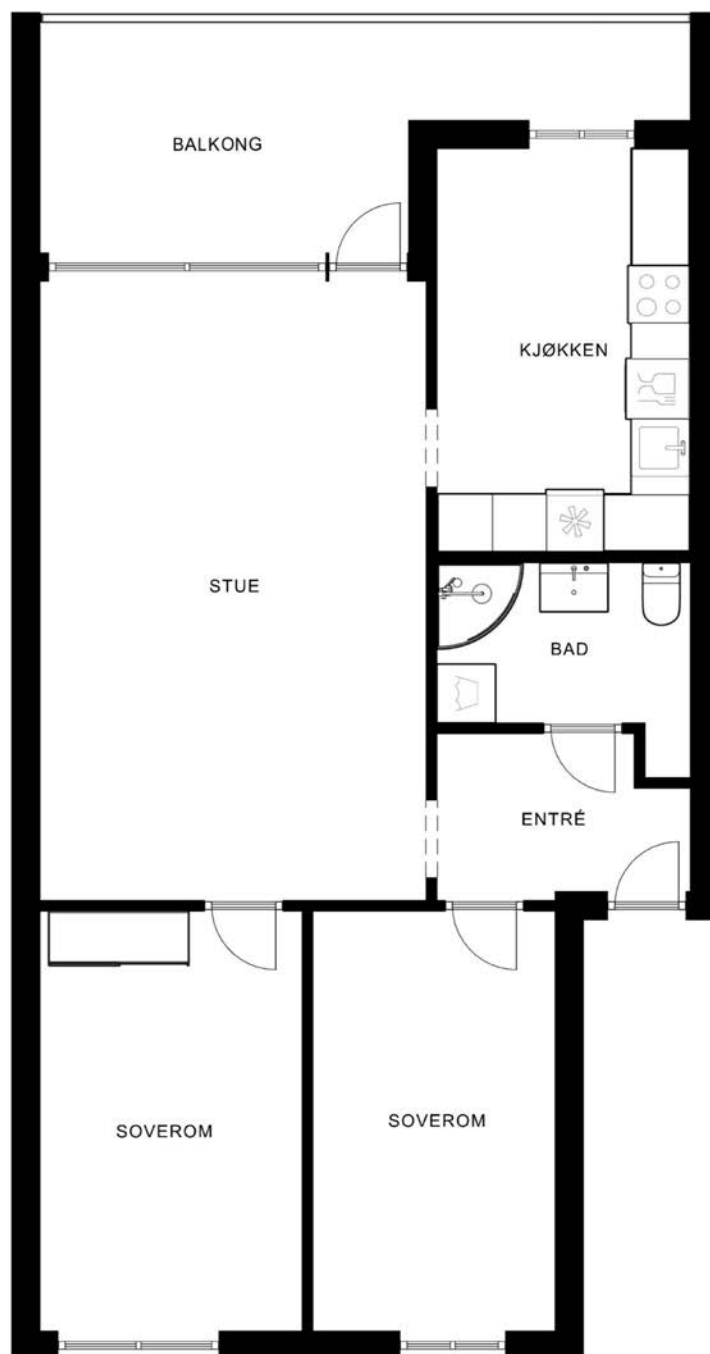
Plantegningen er ikke målbar, og noe avvik kan forekomme. Megler/selger tar ikke ansvar for ev. feil.  
Innredning og faste installasjoner kan avvike fra den faktiske innredningen.

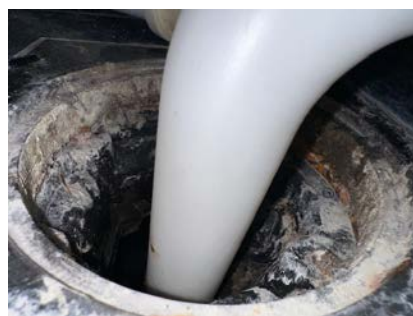
### 4 - ETASJE > BAD/VASKEROM

Gulvfliser. Høydeforskjell på gulv fra dørterskel til topp slukrist er 70 mm. Generelt skal det kommenteres om fliser, at ved normal liming er det mangelfull fylling av lim under 10-20% av fliser og bom i deler/hele fliser kan forekomme.

- Overvåk tilstanden jevnlig. For å få tilstandsgrad 0 eller 1 må slukløsningen skiftes ut og sannsynligvis må også membransjiktet skiftes/utbedres. Det er imidlertid vanskelig å si noe om tidspunktet for når dette er nødvendig.

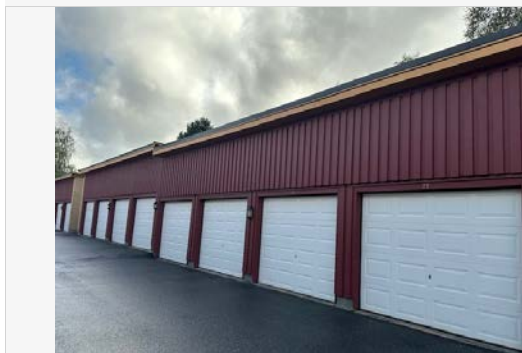
### Garasje

Garasje fundamentert på betongplate med ensteins grunnmur. Uisolert bindingsverkskonstruksjon i tre. Stående malt utvendig panel samt teglstein i fasade. Tette skillevegger. Buet pulttak i trekonstruksjoner, tekket med bølgetakplater. Snøfangere, forkant blekk, takrenner og nedløp i metall.
