Svalevegen 8, 2209 KONGSVINGER

**Pen og innbydende 3-roms
leilighet beliggende i veletablert
område. *Garasje**

Type rapport

Tilstandsrapport

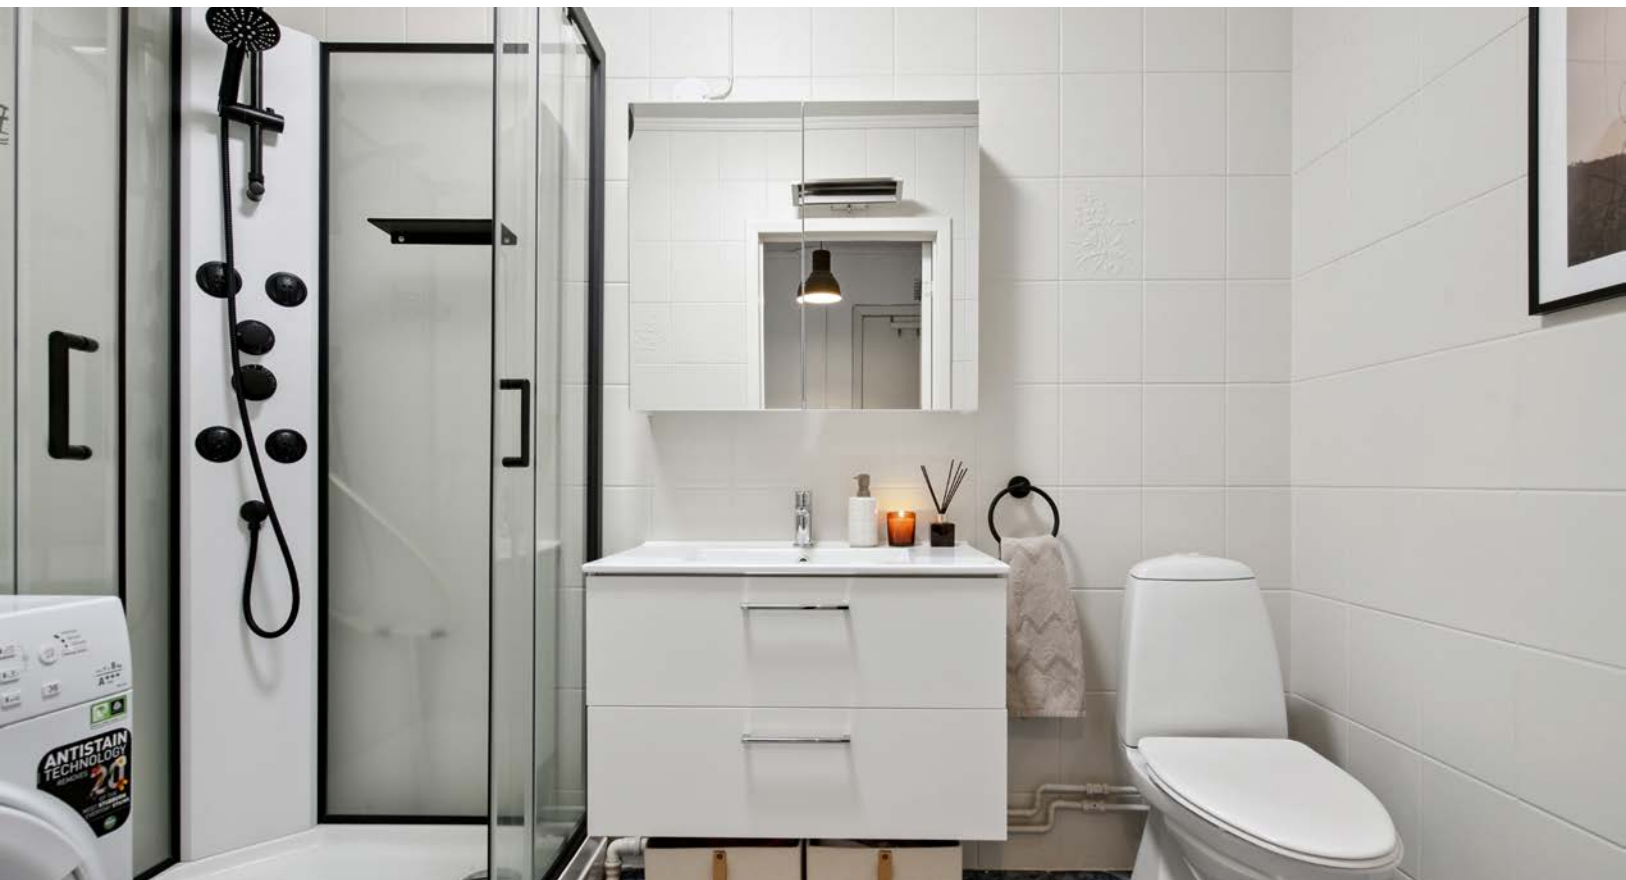
Lekker flislagt bad hvor veggfliser er malte.

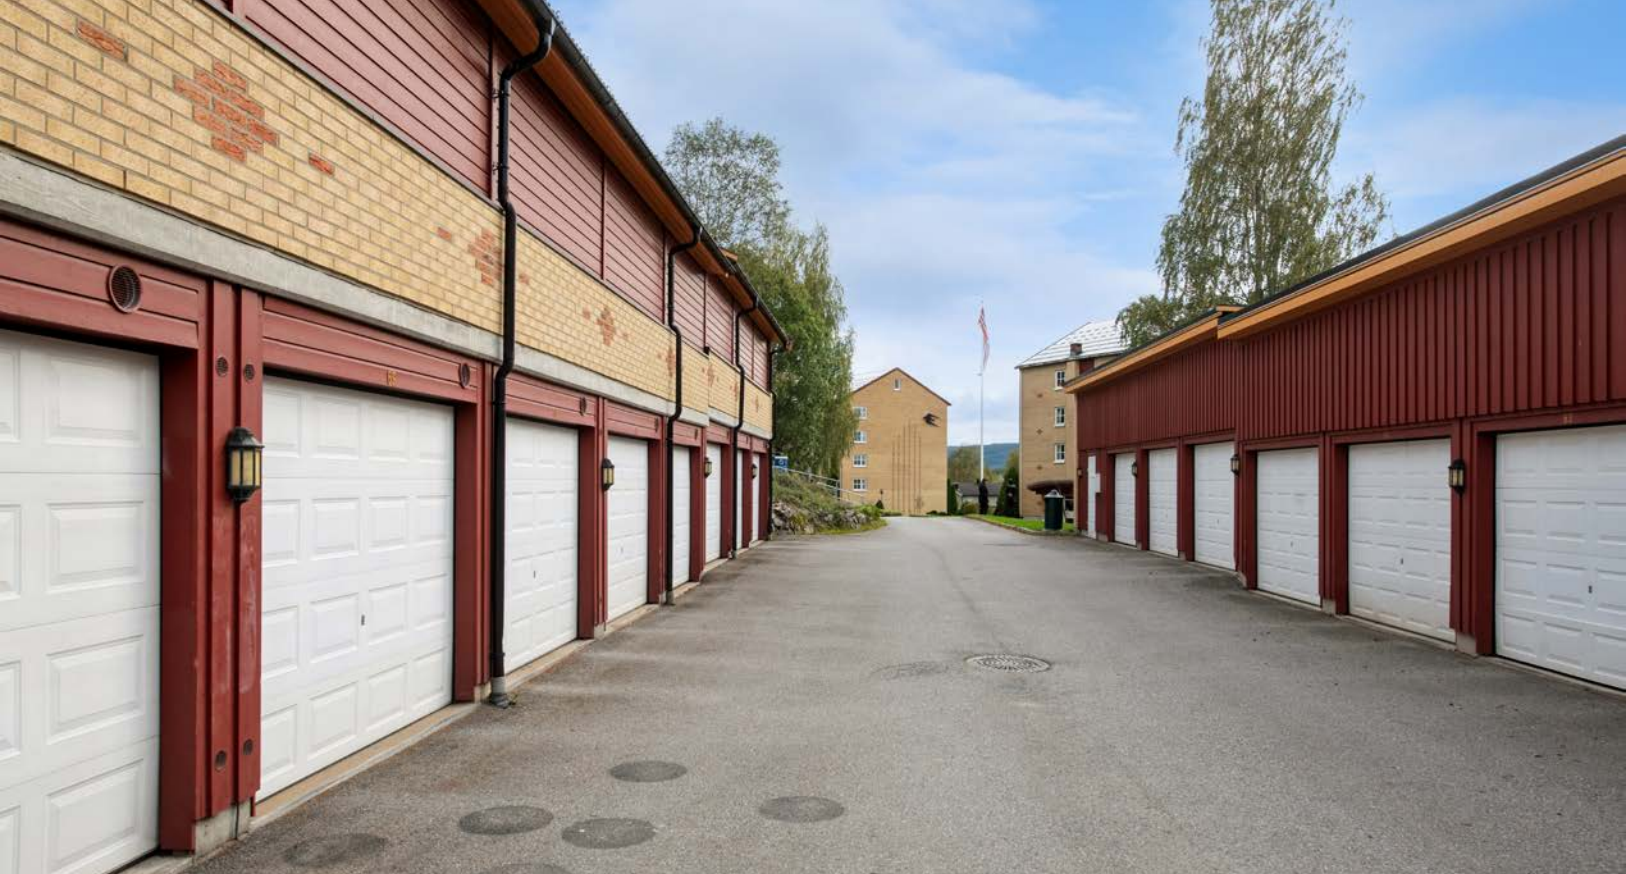
Garasje i felles anlegg.

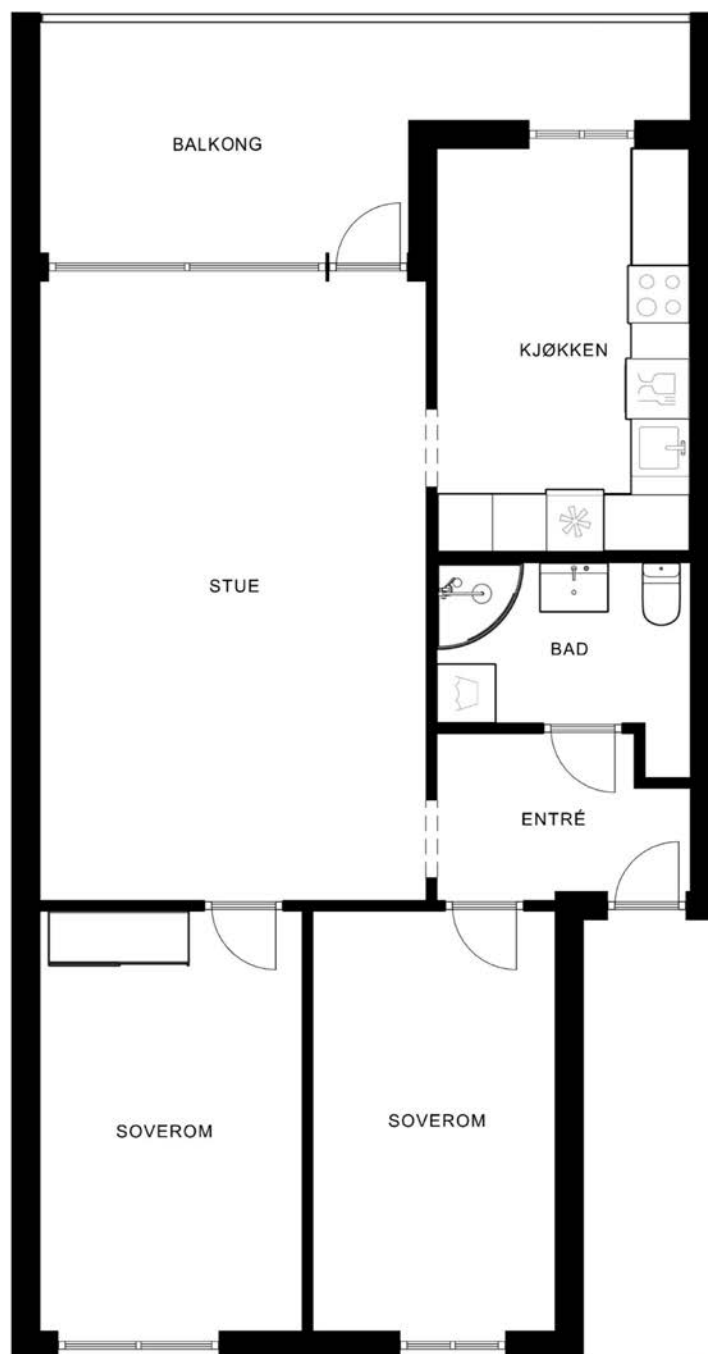
Plantegning

Plantegningen er ikke målbar, og noe avvik kan forekomme. Megler/selger tar ikke ansvar for ev. feil.
Innredning og faste installasjoner kan avvike fra den faktiske innredningen.

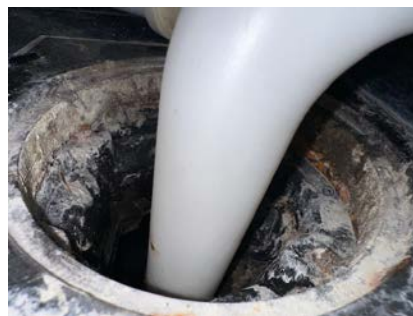
4 - ETASJE > BAD/VASKEROM

Gulvfliser. Høydeforskjell på gulv fra dørterskel til topp slukrist er 70 mm. Generelt skal det kommenteres om fliser, at ved normal liming er det mangelfull fylling av lim under 10-20% av fliser og bom i deler/hele fliser kan forekomme.

- Overvåk tilstanden jevnlig. For å få tilstandsgrad 0 eller 1 må slukløsningen skiftes ut og sannsynligvis må også membransjiktet skiftes/utbedres. Det er imidlertid vanskelig å si noe om tidspunktet for når dette er nødvendig.

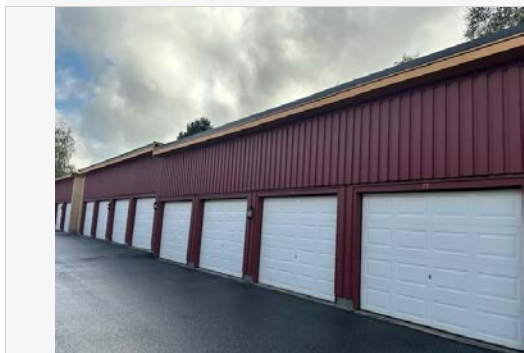
Garasje fundamentert på betongplate med ensteins grunnmur. Uisolert bindingsverkskonstruksjon i tre. Stående malt utvendig panel samt teglstein i fasade. Tette skillevegger. Buett pulttak i trekonstruksjoner, tekket med bølgetakplater. Snøfangere, forkant blekk, takrenner og nedløp i metall.
