**Mysen - Pen og lys leilighet med 2  
soverom og balkong. Gangavstand  
til sentrum.**

Befaringsdato: 28.11.2025

Rapportdato: 08.12.2025

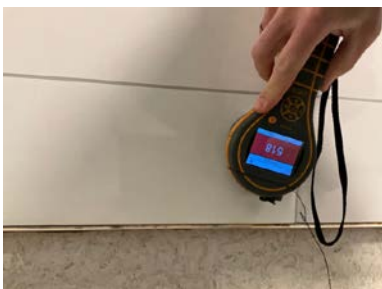
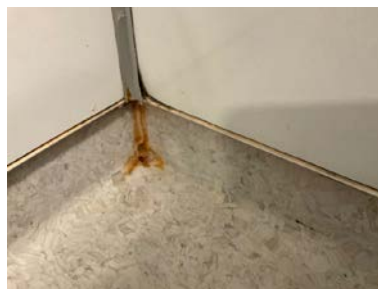
- Det er tegn på fuktskader nederst på våtromsplater.
- Det er vindu/dør med ikke fuktbestandige materialer i våtsonen (ved vask, dusj, badekar, osv.), løsningen eller byggematerialet er uegnet.
- Våtromsplater er ikke montert fagmessig.

- Plater er ikke fagmessig montert, og det er avvik på utførelsen i nedre del av plater. Påvist fuktskader på plater i dusjen i disse områdene. Fuktsøk på vegger viser unormale verdier.

- Det må foretas utbedring av skadede plater og uegnede materialer må fuktbeskyttes eller skiftes ut.

- Dør i våtsone bør sikres med korrekt membranløsning for å hindre fuktskader.

- Konsekvensen av manglende tiltak er økt risiko for vanninntrenging og fuktskader i konstruksjonen, som kan føre til omfattende reparasjonsbehov og redusert levetid for våtrommet.

- Kostnadsestimat er kun lokal utbedring i dusjen, og ikke for full utskifting av plater i badet, eller for eventuelle skader i veggen.

**Kostnadsestimat: 20 000 - 100 000**

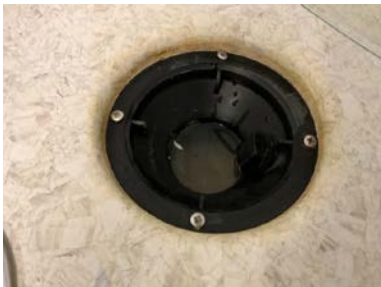
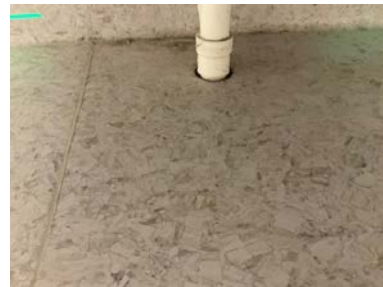
- Det er påvist mangelfull/feil utførelse rundt rørgjennomføringer e.l. som gir fare for fukt i konstruksjonen i våtsone.
- Det er rundt sluk påvist en ikke-fagmessig utførelse av membran/tettesjikt/klemring.
- Mer enn halvparten av forventet brukstid er passert på slukløsningen.

- Ikke påvist tilfredstillende tetting rundt rørgjennomføringer i gulvet under servant. Utførelse av belegg ned i sluket ser heller ikke ut som er fagmessig utført. Jevnlig rensing av sluket er viktig. Feil i tetting rundt sluket er den største årsaken til lekkasjer fra bad. Det er derfor viktig at ikke vannet blir stående over vannlåsen i sluket.

- Sluket og tettesjiktet bør utbedres eller skiftes for å sikre tilfredsstillende tetting og redusere risikoen for fuktskader i konstruksjonen.

- Det bør også etableres korrekt tetting rundt rørgjennomføringer for å unngå lekkasjer og påfølgende skader på våtrommet.

- Manglende utbedring kan føre til redusert levetid for våtrommet og økt fare for vannskader i tilstøtende konstruksjoner.

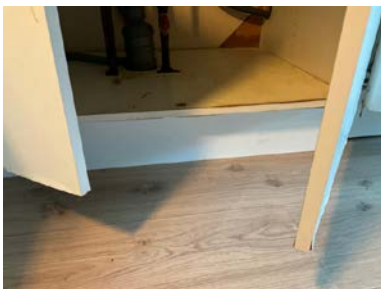
Kjøkken fra byggeåret, med åpen løsning mot stue, hvor det er plass til spisegruppe. Innredningen har slette fronter og laminerte benkeplater. Det er opplegg og plass til oppvaskmaskin i innredningen. Kjøkkenvasken av rustfritt stål, er nedsenket i benkeplaten og inneholder vaske- og skyllekum. Kjøkkenventilatoren er plassert over plass til komfyr og er tilkoblet universalt anlegg. Det er montert fliser på veggen mellom skapene.

- Det er påvist at overflater har noe skader.
- Det er påvist skader/svellinger på overflater og kjøkkeninnredning som overstiger normal slitasjegrad, noe som indikerer høyere belastning eller manglende vedlikehold.

- Andre tiltak:
  - Kjøkkeninnredningen har slitasje og skader, men fungerer fortsatt.
  - På sikt bør utskifting eller utbedring av skadede deler vurderes for å opprettholde funksjon og estetikk. Uten tiltak kan skadene forverres, noe som kan føre til redusert brukervennlighet og økte kostnader ved senere utbedring.
