**Mysen - Pen og lys leilighet med 2  
soverom og balkong. Gangavstand  
til sentrum.**

Befaringsdato: 28.11.2025

Rapportdato: 08.12.2025

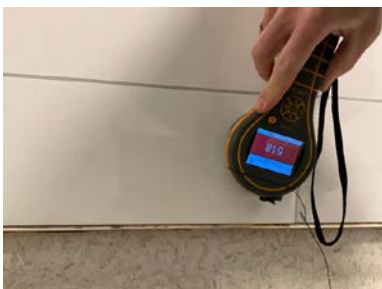
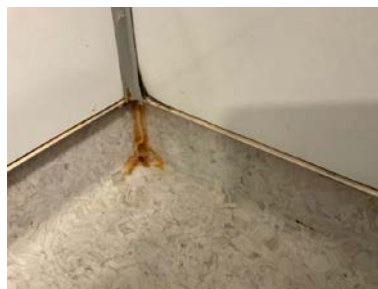
- Det er tegn på fuktskader nederst på våtromsplater.
- Det er vindu/dør med ikke fuktbestandige materialer i våtsonen (ved vask, dusj, badekar, osv.), løsningen eller byggematerialet er uegnet.
- Våtromsplater er ikke montert fagmessig.

- Plater er ikke fagmessig montert, og det er avvik på utførelsen i nedre del av plater. Påvist fuktskader på plater i dusjen i disse områdene. Fuktsøk på vegger viser unormale verdier.

- Det må foretas utbedring av skadede plater og uegnede materialer må fuktbeskyttes eller skiftes ut.

- Dør i våtsone bør sikres med korrekt membranløsning for å hindre fuktskader.

- Konsekvensen av manglende tiltak er økt risiko for vanninntrenging og fuktskader i konstruksjonen, som kan føre til omfattende reparasjonsbehov og redusert levetid for våtrommet.

- Kostnadsestimat er kun lokal utbedring i dusjen, og ikke for full utskifting av plater i badet, eller for eventuelle skader i veggen.

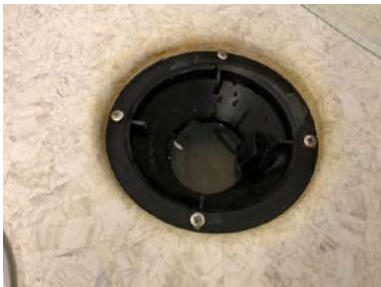
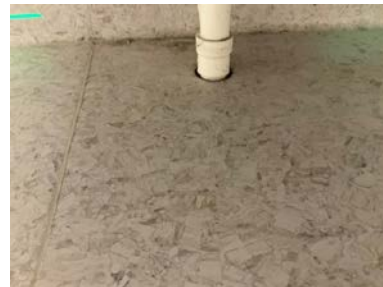
- Det er påvist mangelfull/feil utførelse rundt rørgjennomføringer e.l. som gir fare for fukt i konstruksjonen i våtsone.
  - Det er rundt sluk påvist en ikke-fagmessig utførelse av membran/tettesjikt/klemring.

- Ikke påvist tilfredstillende tetting rundt rørgjennomføringer i gulvet under servant. Utførelse av belegg ned i sluket ser heller ikke ut som er fagmessig utført. Jevnlig rensing av sluket er viktig. Feil i tetting rundt sluket er den største årsaken til lekkasjer fra bad. Det er derfor viktig at ikke vannet blir stående over vannlåsen i sluket.

- Sluket og tettesjiktet bør utbedres eller skiftes for å sikre tilfredsstillende tetting og redusere risikoen for fuktskader i konstruksjonen.
- Det bør også etableres korrekt tetting rundt rørgjennomføringer for å unngå lekkasjer og påfølgende skader på våtrommet.

- Manglende utbedring kan føre til redusert levetid for våtrommet og økt fare for vannskader i tilstøtende konstruksjoner.

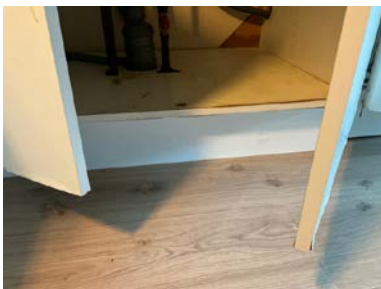
- Det er påvist at overflater har noe skader.
- Det er påvist skader/svellinger på overflater og kjøkkeninnredning som overstiger normal slitasjegrad, noe som indikerer høyere belastning eller manglende vedlikehold.

- Andre tiltak:
  - Kjøkkeninnredningen har slitasje og skader, men fungerer fortsatt.
  - På sikt bør utskifting eller utbedring av skadede deler vurderes for å opprettholde funksjon og estetikk. Uten tiltak kan skadene forverres, noe som kan føre til redusert brukervennlighet og økte kostnader ved senere utbedring.
