Ådnavika 71, 5382 SKOGSVÅG

Idyllisk rorbu v/sjø! Nyt hele året rundt! Solrikt, båt plass, P-plass/ lademulighet. 3 sov. Bare 30 min fra Bergen sentrum

Tilstandsrapport

FRITIDSBOLIG

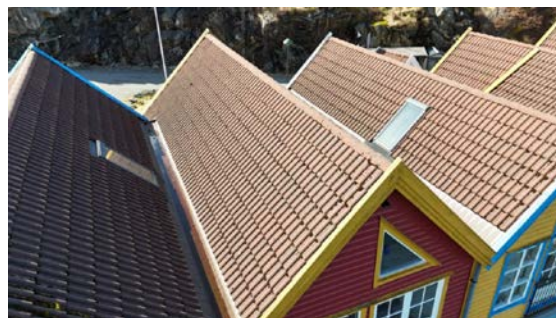
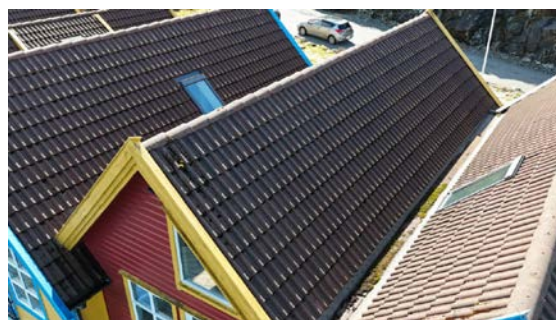
TG 2 Taktekking

- Overvåk tilstanden jevnlig. For å få tilstandsgrad 0 eller 1 må tekingen skiftes ut, men tidspunktet for når dette er nødvendig er vanskelig å si noe om.

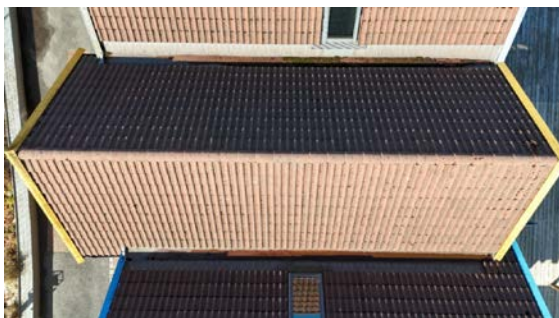
TG 2 Nedløp og beslag

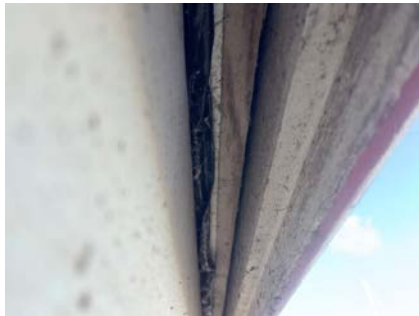
Det er ingen eller liten lufting i nedre kant av kledning mot grunnmur.

Begrenset / ingen lufting av kledning.

- Det bør foretas tiltak for å bedre lufting av kledningen.

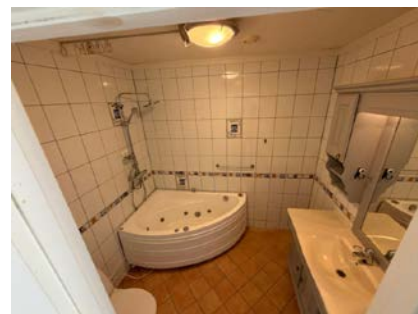
1.ETASJE > BAD - 4.6M2

Overflatene har passert forventet levetid og tiltak må påregnes.

Bad med overflater fra byggeår.

TG 2 Overflater vegger og himling

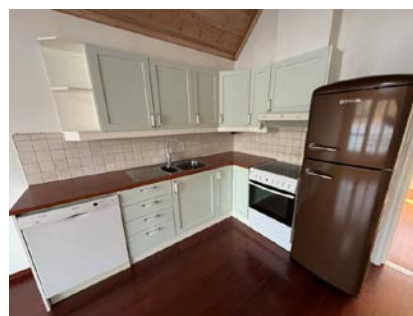
2. ETASJE > STUE/KJØKKEN - 26.1M2

Kjøkkenet har innredning med profilerte fronter. Benkeplaten er av laminat. Fliser på vegg mellom benkeplate og overskap. Frittstående hvitevarer.
