Osdalsveien 792, 2460 OSEN

## Sjarmerende hytte med anneks og flott beliggenhet - tomt som grenser til Nordre Osa

## FRITIDSBOLIG

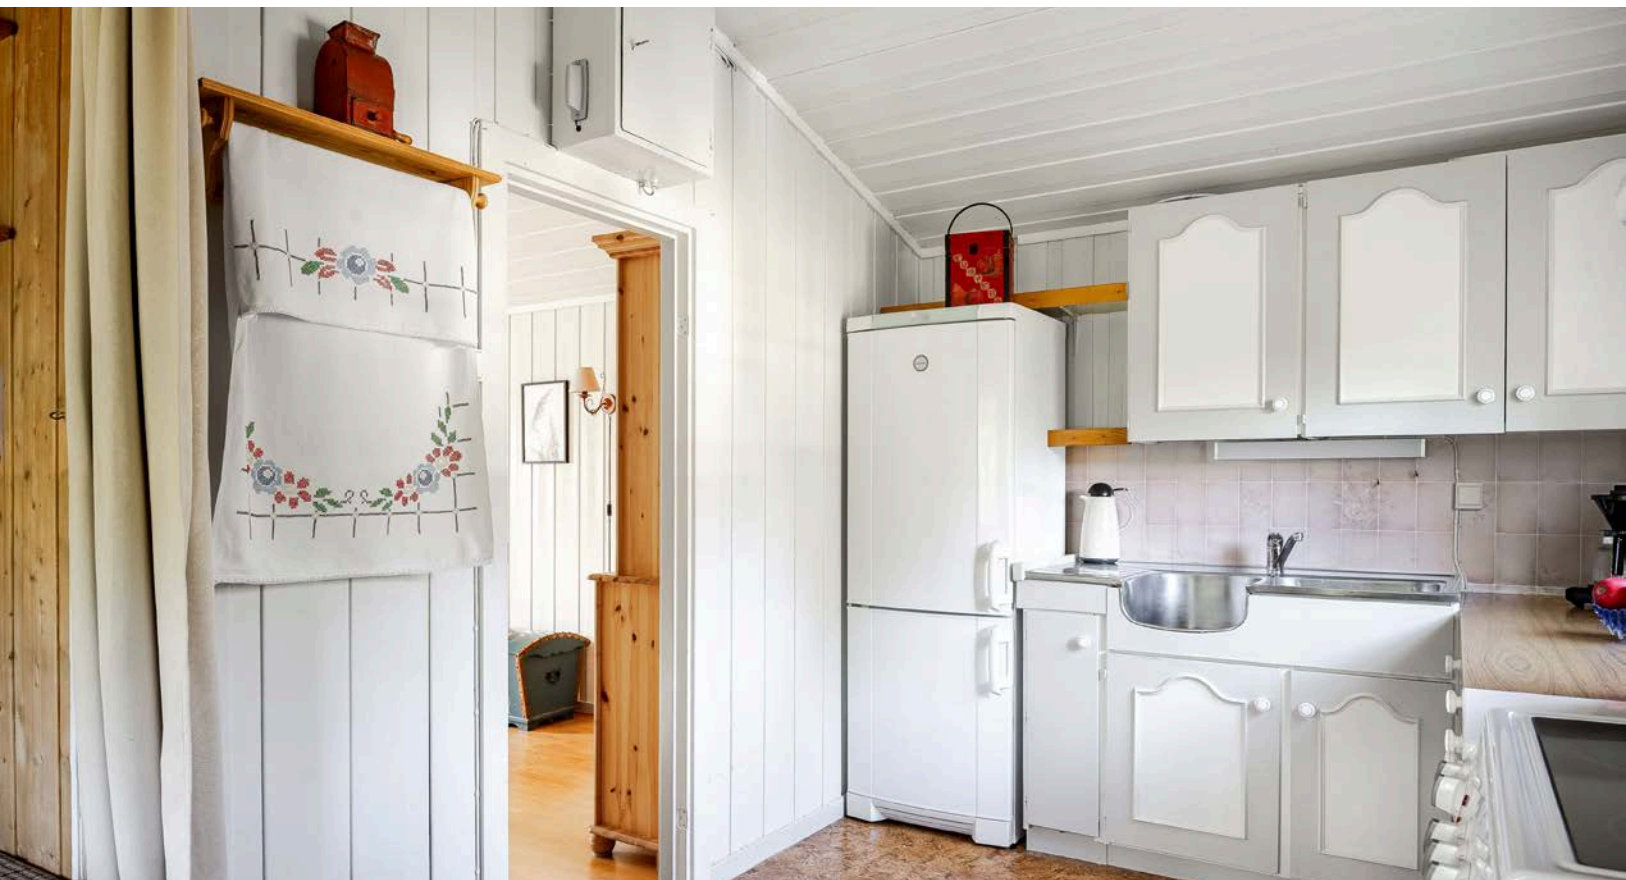
Sikringsskap med skrusikringer (porselensikringer) montert på vegg på kjøkken. Det elektriske anlegget ble sist gang kontrollert den 06.07.2021, uten pålegg om utbedringer.

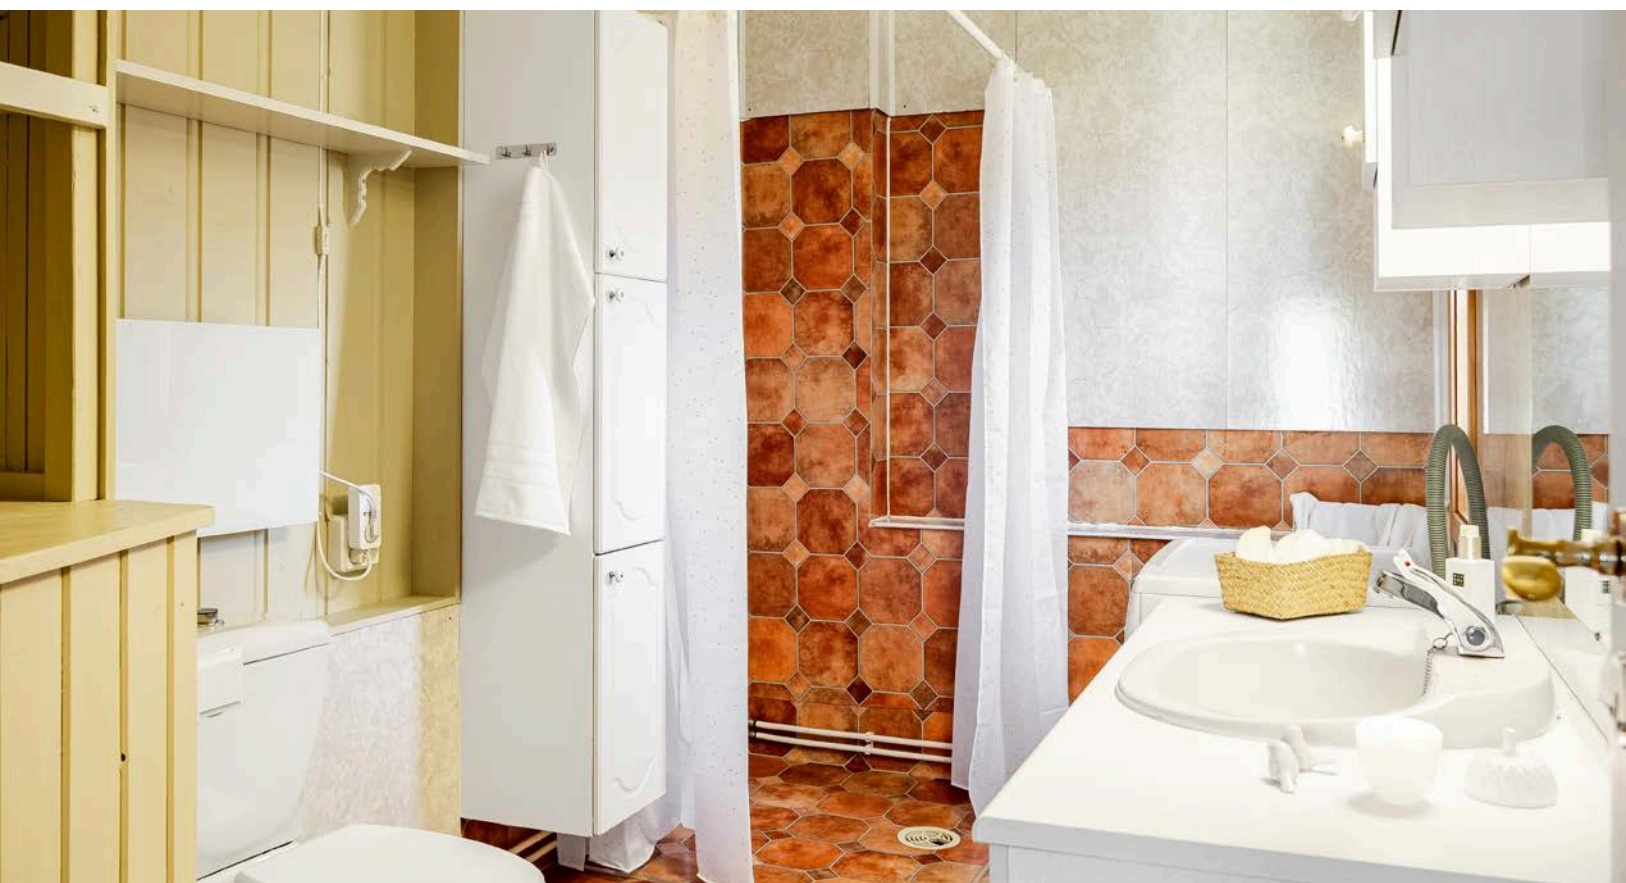
Eldre bad/vaskerom antatt fra tilbyggingsåret. Baderommet har fått TG3 i tilstandsrapporten og må oppgraderes for å tåle normal bruk etter dagens krav. Det anbefales at baderommet totalrenoveres.

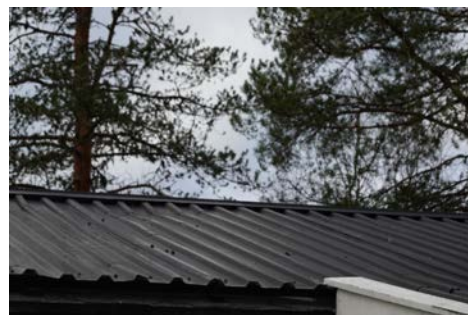
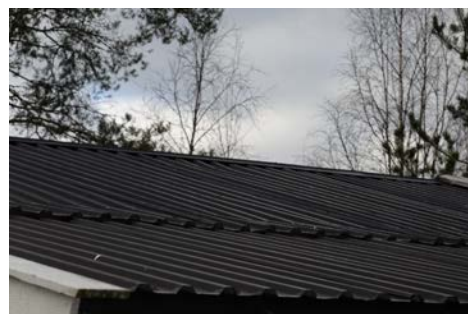
### Nedløp og beslag

Helbeslått pipetopp.  
Lakkerte ståltakrenner og nedløp.  
Vannbrettbeslag på vinduer.  
Montert nye takrenner og nedløp i 2015. Utført av: egeninnsats/faglært.  
Normal tid før utskifting av takrenner/nedløp i sink eller plastbelagt stål er 25 - 35 år.

Frostspreg i taknedløp.
