Osdalsveien 792, 2460 OSEN

## Sjarmerende hytte med anneks og flott beliggenhet - tomt som grenser til Nordre Osa

# Tilstandsrapport

## FRITIDSBOLIG

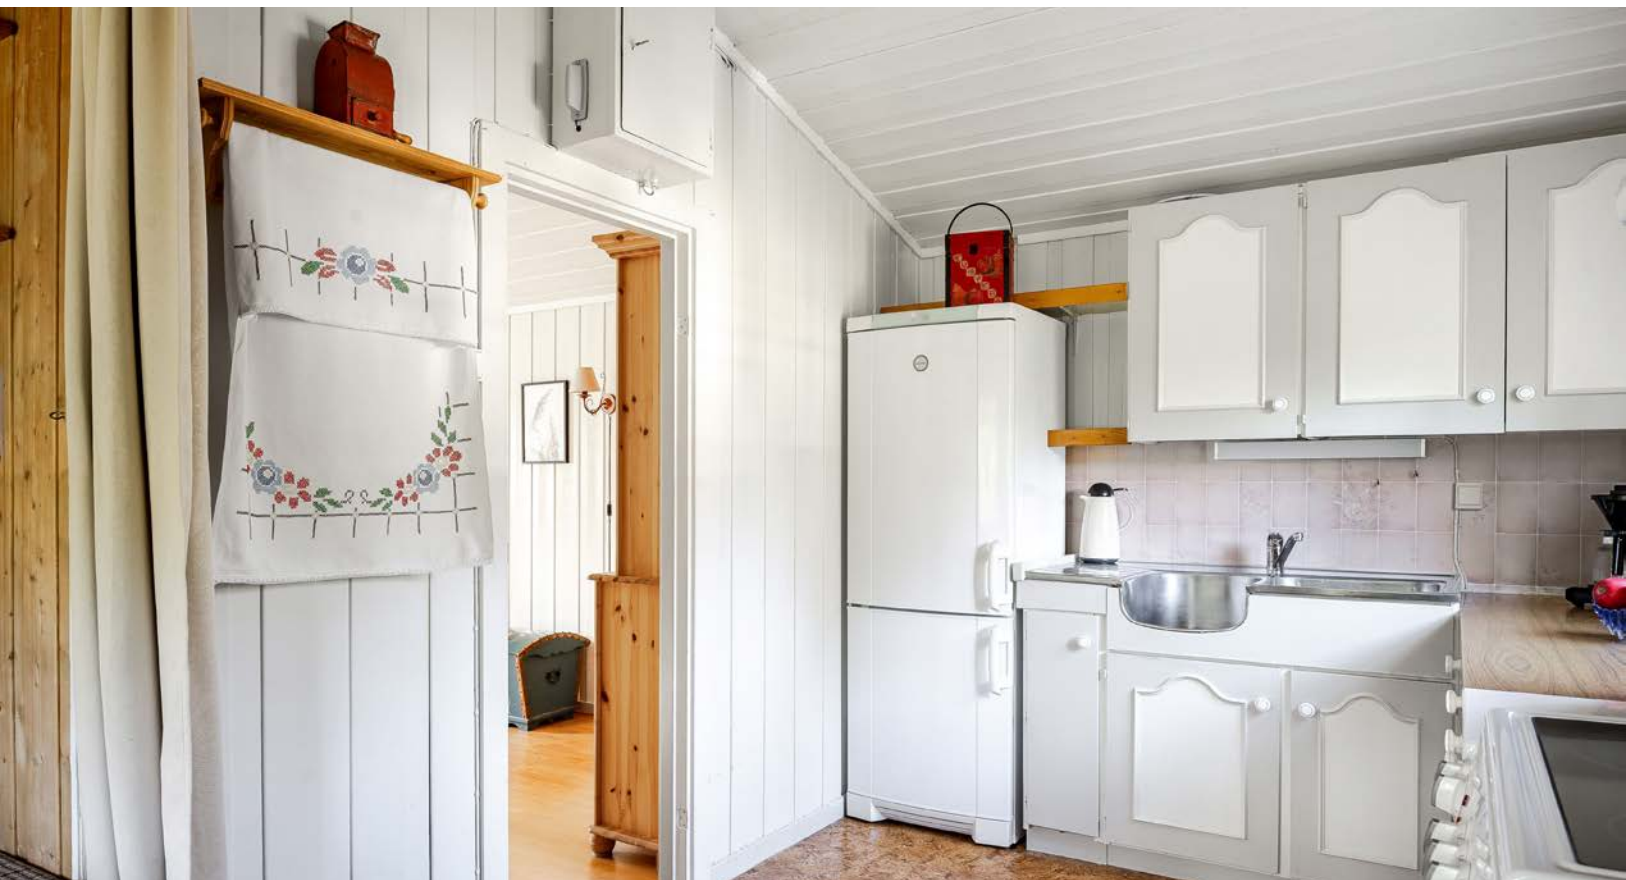
Sikringsskap med skrusikringer (porselensikringer) montert på vegg på kjøkken. Det elektriske anlegget ble sist gang kontrollert den 06.07.2021, uten pålegg om utbedringer.

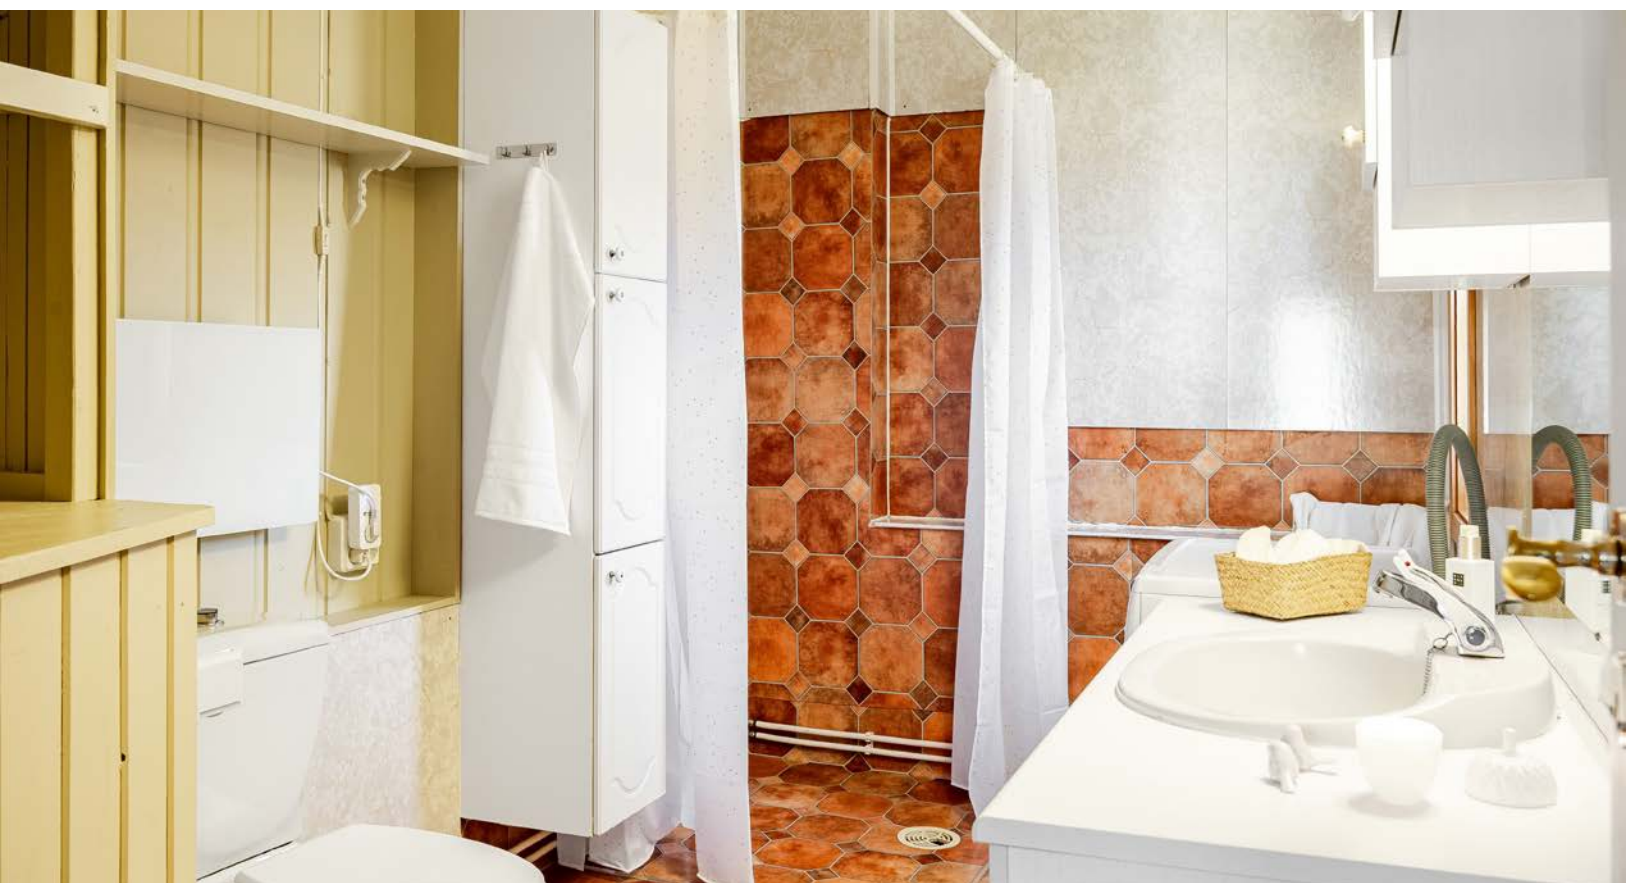
Eldre bad/vaskerom antatt fra tilbyggingsåret. Baderommet har fått TG3 i tilstandsrapporten og må oppgraderes for å tåle normal bruk etter dagens krav. Det anbefales at baderommet totalrenoveres.

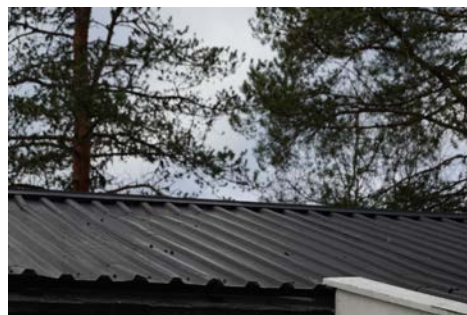
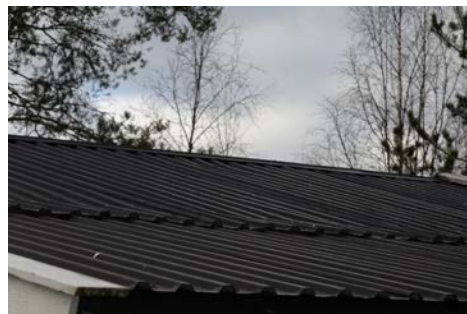
### TG 2 Nedløp og beslag

Helbeslått pipetopp.  
Lakkerte ståltakrenner og nedløp.  
Vannbrettbeslag på vinduer.  
Montert nye takrenner og nedløp i 2015. Utført av: egeninnsats/faglært.  
Normal tid før utskifting av takrenner/nedløp i sink eller plastbelagt stål er 25 - 35 år.

Frostspreg i taknedløp.

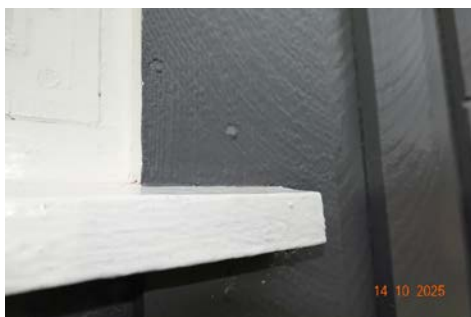
- Det er ingen eller liten lufting i nedre kant av kledning mot grunnmur.
- Det er påvist andre avvik:

Panel er ført helt ned mot vannbrett, fare for fuktopptrekk og forvittringer.

Det er påvist sprekker i panel.

- Det må foretas tiltak for å lukke avviket.
- Det bør foretas tiltak for å bedre lufting av kledningen.
