Osdalsveien 792, 2460 OSEN

## Sjarmerende hytte med anneks og flott beliggenhet - tomt som grenser til Nordre Osa

# Tilstandsrapport

## FRITIDSBOLIG

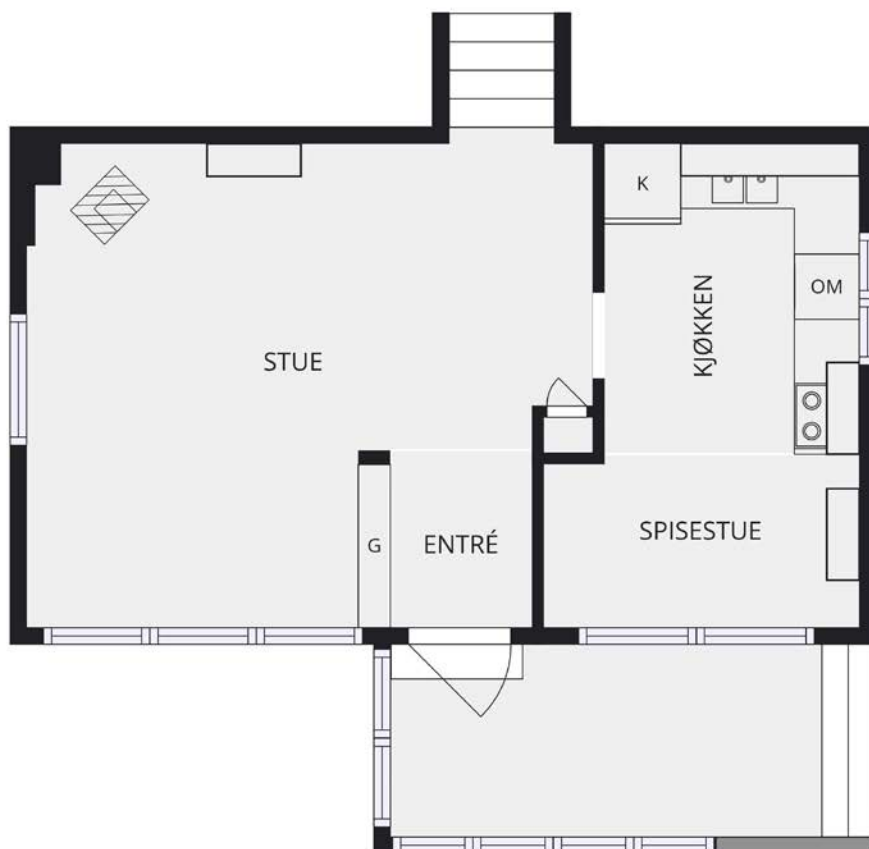
# Plantegning

Plantegningen er en ikke målbar illustrasjon og avvik kan forekomme.

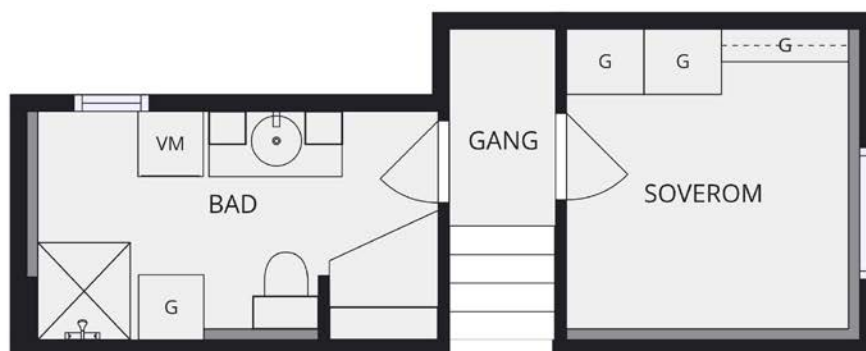
# Plantegning

Plantegningen er en ikke målbar illustrasjon og avvik kan forekomme.

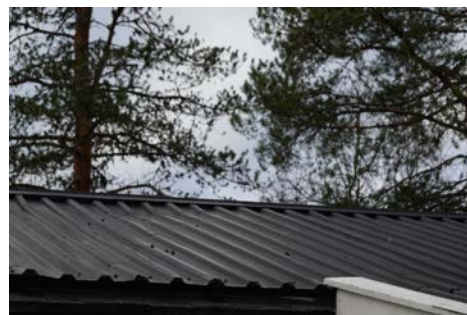
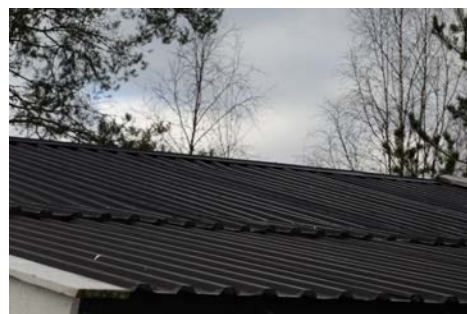
### Nedløp og beslag

Helbeslått pipetopp.  
Lakkerte ståltakrenner og nedløp.  
Vannbrettbeslag på vinduer.  
Montert nye takrenner og nedløp i 2015. Utført av: egeninnsats/faglært.  
Normal tid før utskifting av takrenner/nedløp i sink eller plastbelagt stål er 25 - 35 år.

Frostspreg i taknedløp.
