# Eksklusiv strandeendom med utleiedel - Brygge - Båtplasser - Oppvarmet basseng - Dobbel garasje

| Tilstandsrapport ..... | 46 |

Enebolig over tre etasjer fra 1998. Det ble utført betydelig oppgradering/modernisering i 2021 både innvendig, utvendig og utearealer. Det er påpekt enkelte forhold/avvik som fremkommer i rapporten.

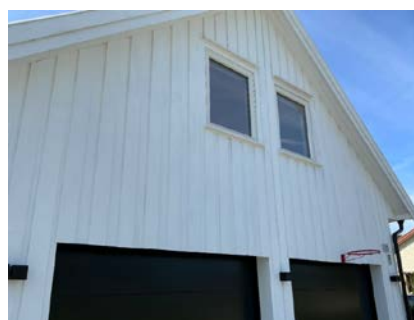
Felter over garasjeporter med kledning fra byggetid. Ellers skiftet.

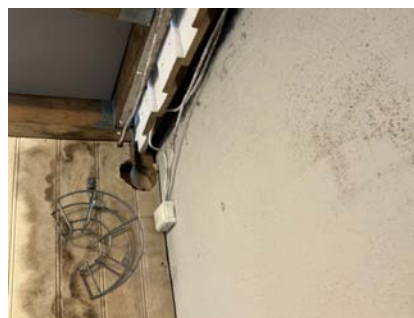
Synlig rennmerker fra fukt. Veggplater er skadet

Forhold opplyses. Det anbefales å montere beslag i område for tett overgang mellom husvegg og boddel.

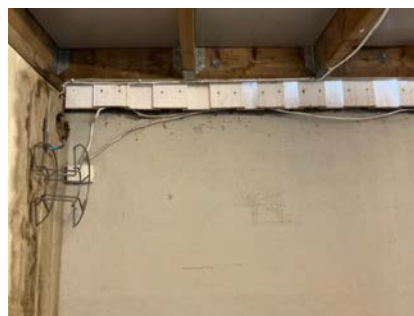
Gliper mellom fasade og bod vegg

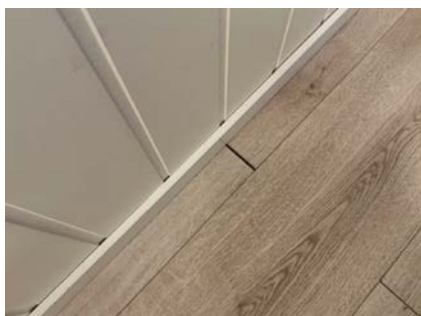
Glippe i skjøt på laminatgulv i utleiedel.

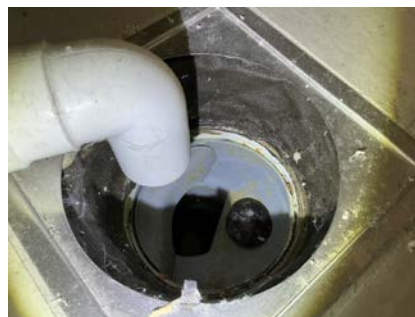
Ingen synlig tegn til svikt eller fukt registrert, men forhold opplyses siden løsning anses som svakere enn løsning som beskrevet i dusjsluk.

Sluk under badekar

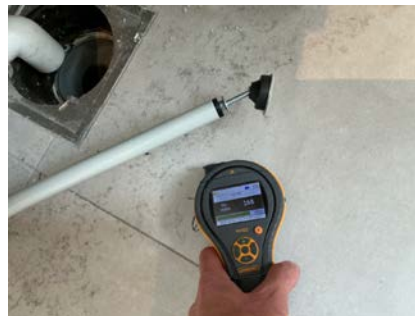
Ingen unormale utslag ved bruk av fuktindikator

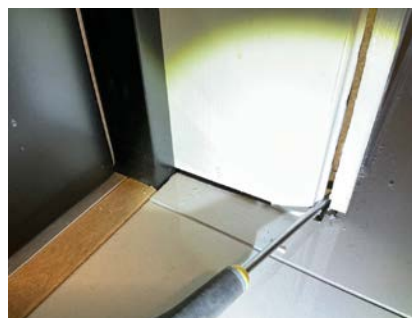
Ved ytterdøren i område ved foring og listverk er det ikke tegn til oppbrett på membran. Mangelfull/ufullstendig løsning.

Område med svak/ufullstendig løsning på membran

Baderom fungerer med dagens utforming, men forhold opplyses siden det kan innebære risiko for følgeskader ved en eventuell lekkasje i rommet. Lokal utbedring/sjekk anbefales.

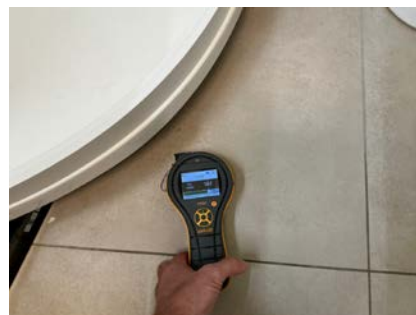
Ingen unormale utslag ved bruk av fuktindikator

Ingen umiddelbare tiltak angitt, men nærmere kontroll av sluk og membran anbefales. Eier opplyste at det ble smurt membran ved renovering i 2022.

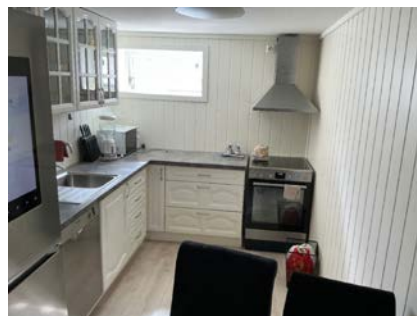
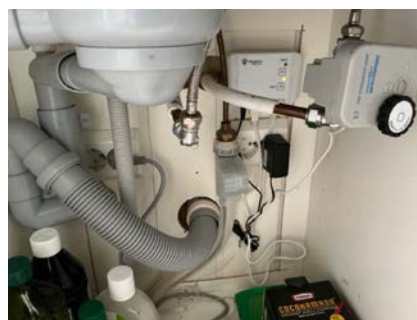
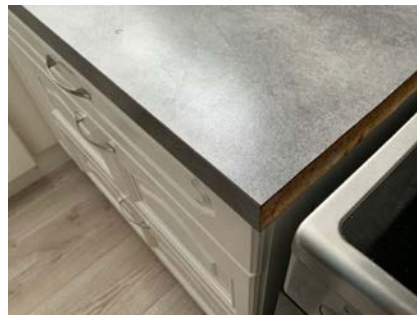
Innredning fremstår som funksjonell og med normal slitasje, men er av eldre dato. Ingen tegn til fukt registrert under vask ved vann/avløp. Lekkasjesikring med sensor er montert.

Mangler laminering på ende av benkeplate

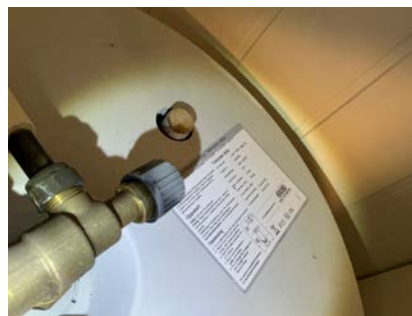
Bereider er plassert i hobbyrom og er fra 2018. Ingen tegn til svikt. Sluk i gulvet ved bereder som ivaretar lekkasjesikring.
