Statsminister Otto Blehrs veg 23, 2312 OTTESTAD

**BEKKELAGET / OTTESTAD**

# Tilstandsrapport

## ENEBOLIG

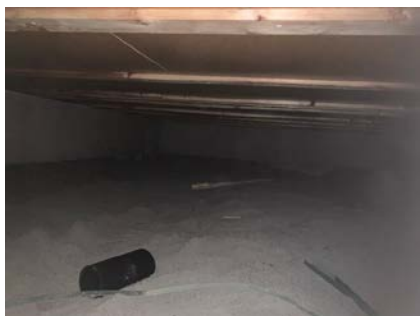
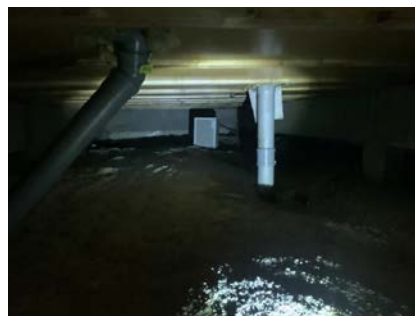
Bygningen har krypkjeller.  
Besiktiget fra området under luke, vestre del er ikke besiktiget.  
Terrenget er dekket med plast med et gruslag.  
Avfukter som var med fra husleverandøren er i kjeller, 15 år gammel.

- Det er begrenset tilgang til hele krypkjelleren.
- Kun østre del er besiktiget.

15 år gammel avfukter, med begrenset gjenværende levetid.

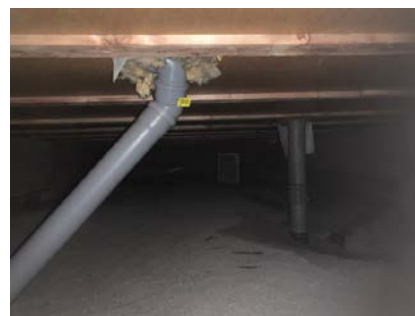
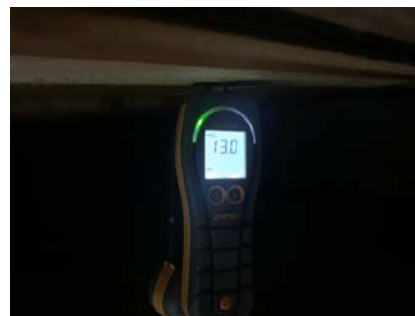
OK fuktmåling.

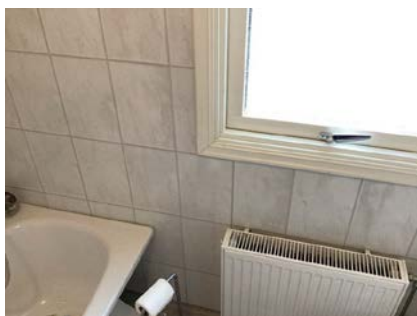
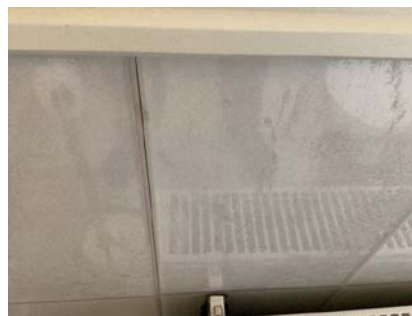
- Det er vindu/dør med ikke fuktbestandige materialer i våtsonen (ved vask, dusj, badekar, osv.), løsningen eller byggematerialet er uegnet

Plateskjøt må tettes

- Uegnede materialer må fuktbeskyttes/utskiftes.

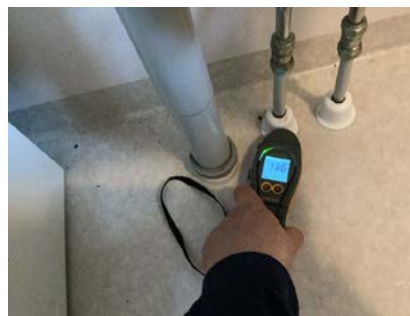
Hulltaking blir ikke utført der det er belegg på veggene og gulvet (Synlig membran)  
Forskriftet NS: 3600: Ved synlig membran (vinyl/baderomsplater):  
Fuktsøk utført med fuktindikator/ fuktmåler.

Fuktsøk ok, grønt lys.

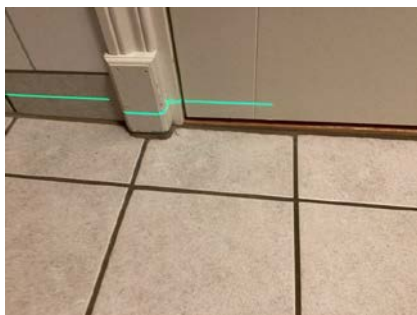
- Det er påvist avvik i fallforhold til sluk i forhold til krav i forskrift på byggetidspunktet.

- Våtrommet fungerer med dette avviket.

Det anbefales å øke høydeforskjell mellom sluk og membran ved dør til minimum 25 mm.

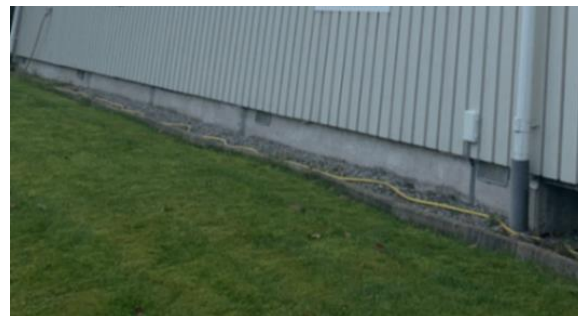
## Grunnmur og fundamenter

Støpt ringmur.  
Plass støpte punktfundamenter.  
Fabrikkstøpte betong drager (selve ringmuren).  
Støpte punktfundamenter under søyler til terrassen mot nord.

Ukjent om det er utvendig fuktsikring og drenering.  
På denne type hus med med ringmur er det ofte ikke fuktsikring og drenering.  
Må sjekkes ytterligere om drenerings tiltak er nødvendig
