Tetenvegen 1, 2270 FLISA

**FLISA**

## Din nye leilighet?

Tilstandsrapport

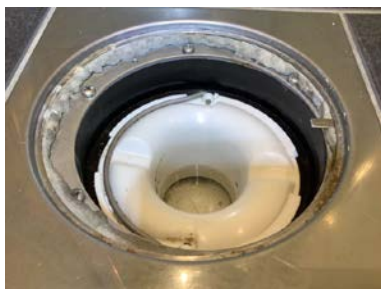
Badet har plastsluk, og tettesjikt sannsynligvis av membranduk og synlige baderomsplater med dokumentert utførelse som tettesjikt. Tettesjikt er ført under slukets klemring.

Plastsluk, og det er synlig tettesjikt under slukets klemring.

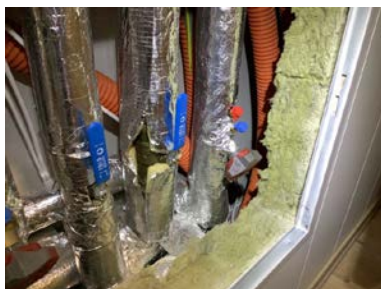
Hulltaking er ikke foretatt da det ikke er fysisk mulig pga tilleggde konstruksjoner. Badet er bygget som en baderomskabin, så hulltaking er ikke mulig, men det er gjort fuktindikasjon og undersøkelser i inspeksjonsluke bak toalett og dusj uten å påvise avvik.

Det er gjort fuktundersøkelser fra inspeksjonsluke i vegg bak baderomskabin.

- TGIU gitt ut ifra manglende mulighet for hulltaking.
