Hæraveien 4, 1850 MYSEN

**Mysen - Pen og lys leilighet med 2  
soverom og solrik balkong.  
Gangavstand til sentrum.**

# Tilstandsrapport

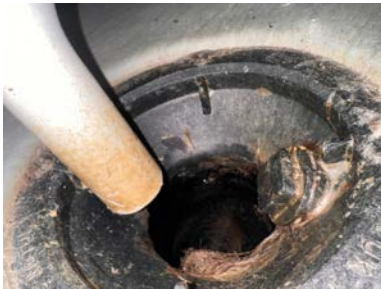
## 3. ETASJE > BAD/VASKEROM

### TG 1 Sanitærutstyr og innredning
