Elgtråkket 5B, 2014 BLYSTADLIA

**Lys og innbydende 2-roms  
andelsleilighet m/sjarmerende  
stukkatur | Solrik balkong| Nær  
busstopp og butikk | Garasje plass**

# Tilstandsrapport

## BOLIGBYGG MED FLERE BOENHETER

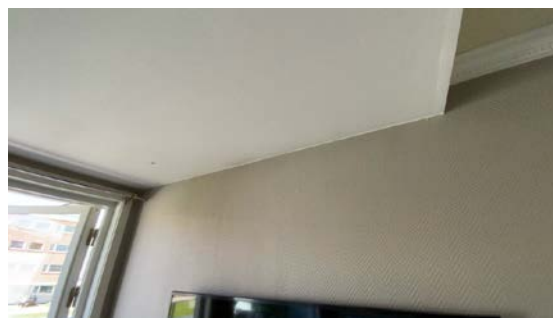
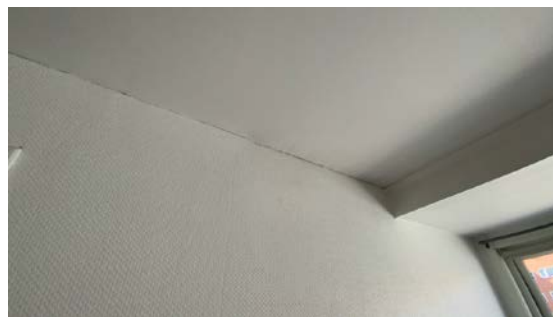
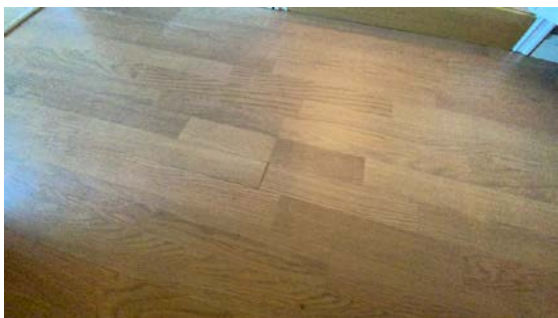
Stedvis synlig heksesot på vegg og innvendige takoverflater samt avvik på parkett. Stedvis løse parkettlameller.

Synlige avvik på overflater.

Stedvis oppussing av overflater og kommende vedlikehold på sikt kan ikke utelukes.

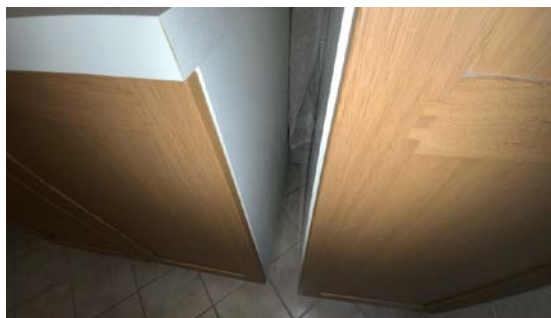
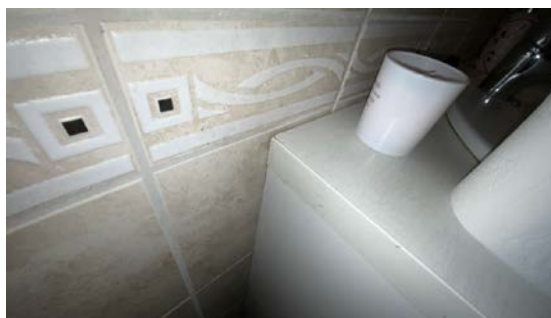
- Det er påvist skader på innredning.

Mindre skader på innredning.

- Lokal utbedring må utføres.

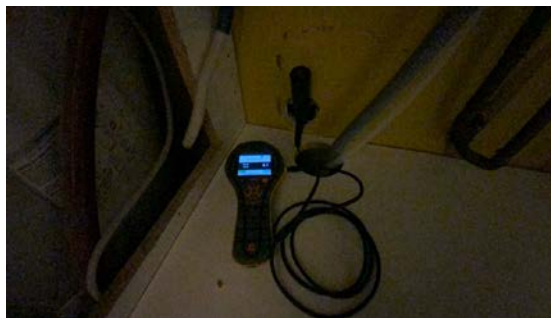
Hulltaking er foretatt uten å påvise unormale forhold. Hulltaking er foretatt ved/i Kjøkken.

Utført hulltaking.

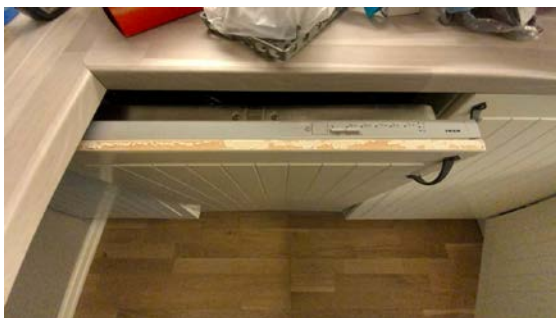
Synlig avvik på topp av front på integrert oppvaskmaskin.

- Det er påvist skader på overflater/kjøkkeninnredning utover normal slitasje.

Synlig slitasje.

- Det må påregnes lokal utbedring/utskiftning.

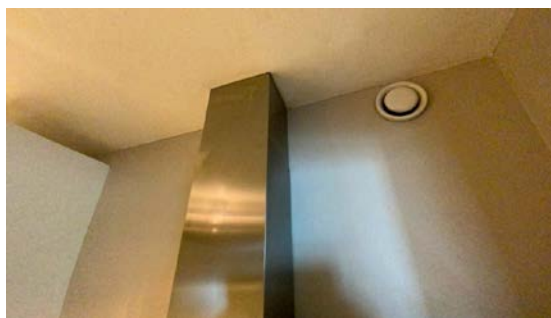
- Det er kun kullfilterventilator på kjøkkenet og heller ikke andre forserte/mekaniske avtrekksløsninger fra kokesonen.
- Det er avvik:

Åpning i topp av kanal bør opparbeides for tilfredsstillende luftgjennomstrømning.

- Om mulig bør det etableres mekanisk/forsert avtrekk ut fra kokesonen.

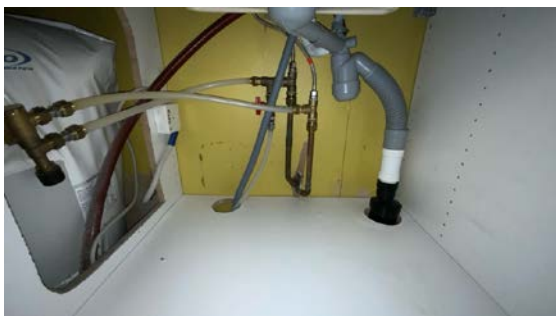
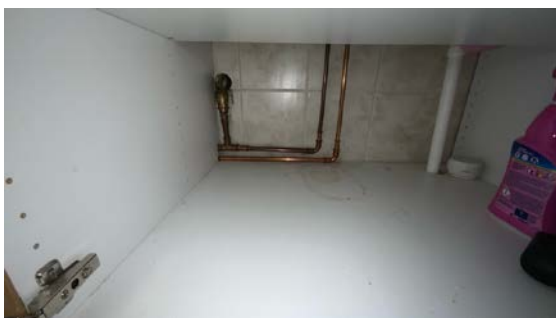
Besiktigelse av røropplegg.

Avløpsrør fra nyere årstall av materialtype plast. Med tanke på alder og materialvalg ansees rør som tilfredsstillende. Ingen negative avvik observert, og/eller opplyst av eier.

- I forbindelse med oppgradering av våtrom vil det være naturlig med utskiftning av rør.
- Det er ikke behov for utbedringstiltak siden anlegget fungerer i dag, men ut ifra alder kan skader plutselig oppstå på eldre anlegg.

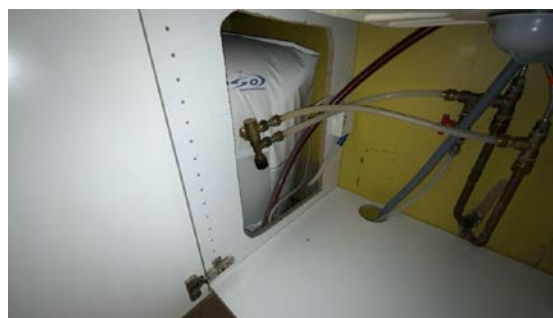
Besiktigelse av bereder.

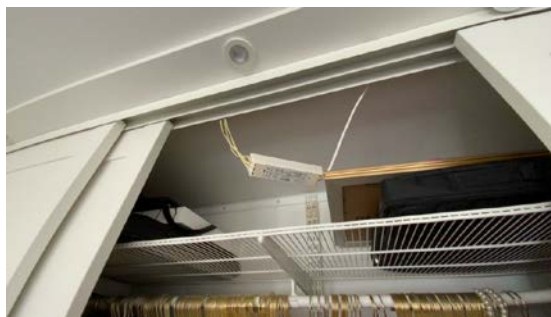
Transformator i garderobeskap bør ytterligere festes.

Ja Da det ikke foreligger samsvarserklæring samt svar på kontrollspørsmål og alder over 20 år oppfordres det til å utføre en el-kontroll på boligen for faktisk tilstand. Utbedringer av evt. underliggende avvik og mangler tilfaller ny eier.
