Osebergstien 1, 3117 TØNSBERG

**Enebolig med attraktiv og  
barnevennlig beliggenhet nær  
Tønsberg sentrum.**

| Tilstandsrapport ..... | 43 |

Rapportdato: 16.09.2025

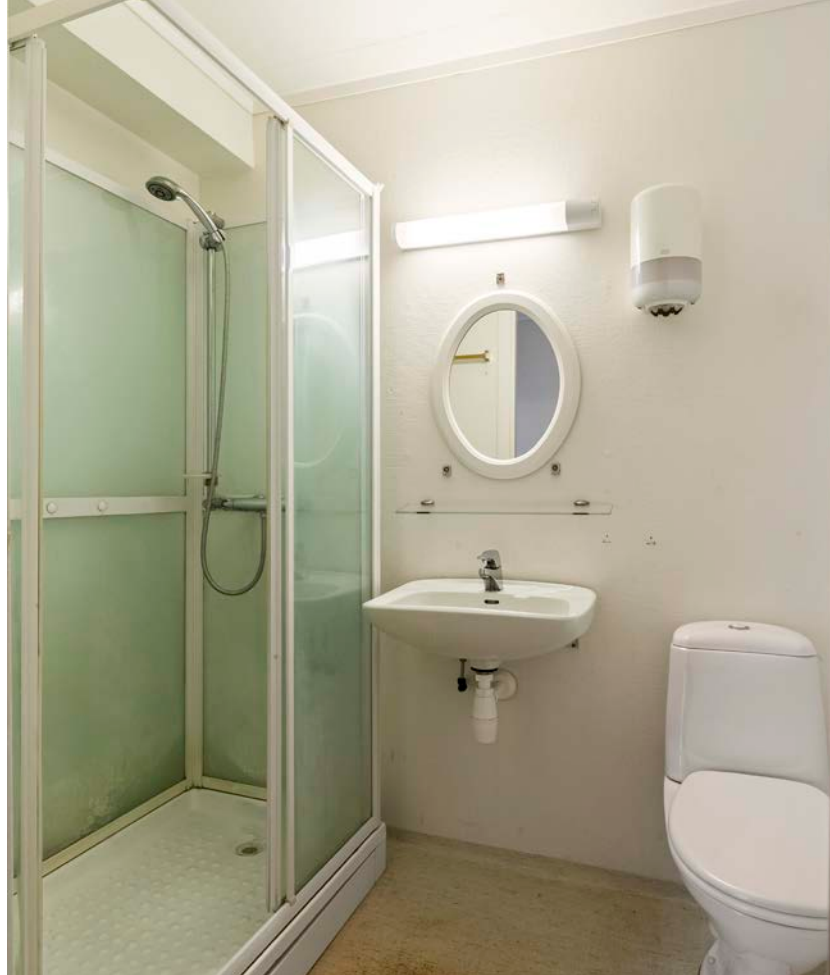
Baderommet må oppgraderes for å tåle normal bruk etter dagens krav.

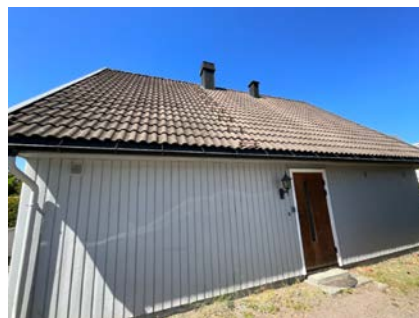
Taktekkingen er av betongtakstein. Taket er besiktiget fra bakkenivå. Siden taket (takkonstruksjon, taktekking og skorstein) kun er observert fra bakkenivå, er vurderingen begrenset av dette. Det er ikke sikkerhetsmessig forsvarlig å bevege seg ut på taket eller observere fra stige. Selv om det ikke er avdekket skader under befaringen, betyr ikke dette at det ikke foreligger skader som en besiktigelse på taket kan avdekke. Vær oppmerksom på denne risikoen. En undersøkelse av taket kan utføres av en fagperson under tilstrekkelige sikkerhetsforhold.

Mose på takstein må fjernes for å unngå at takstein knekker/sprekker.

- Overvåk tilstanden jevnlig. For å få tilstandsgrad 0 eller 1 må tekkingen skiftes ut, men tidspunktet for når dette er nødvendig er vanskelig å si noe om.
- Andre tiltak:
- Når taktekking og undertak begynner å bli gamle, øker risikoen for lekkasjer, noe som kan føre til omfattende og kostbare reparasjoner av underliggende konstruksjoner dersom en ikke foretar tiltak på konstruksjonene før dette oppstår.

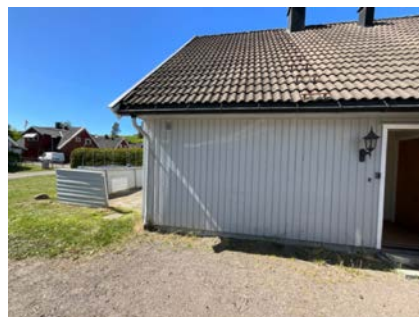
### Veggkonstruksjon

Veggene har bindingsverkskonstruksjon fra byggeår. Fasade/kledning har stående bordkledning.

- Det er ingen eller liten lufting i nedre kant av kledning mot grunnmur.
- Det er påvist spredte råteskader i bordkledningen.

- Råteskader i bordkledningen kan fortsette å utvikle seg både i tilliggende bordkledning og til bakenforliggende veggkonstruksjon, dersom en ikke foretar tiltak.
  - Uten tilstrekkelig lufting bak bordkledningen kan fuktighet som trenger inn bak bordene eller gjennom veggene innenfra ikke tørke opp. Dette skaper ideelle forhold for råtesopp og muggvekst.
- Lufting bør etableres den dagen bygget skal bytte kledning.

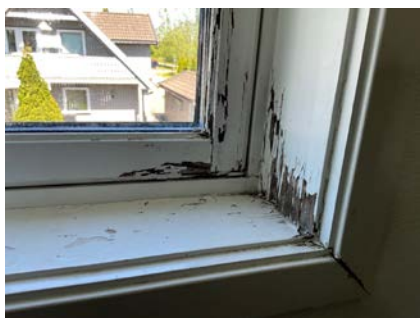
## 1 TG 3 Dører

Bygningen har teak hovedytterdør og malt balkongdør i tre.

- Det er påvist dør(er) med fukt/råteskader.
- Det er påvist dører som er vanskelig å åpne eller lukke.
- Karmene i dører er værslitte utvendig og det er sprekker i trevirket.

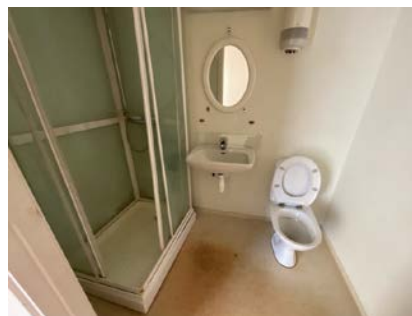
- Manglende oppgradering av våtrommet medfører høy risiko for at konstruksjonene ikke vil tåle vanlig bruk av vann eller lekkasjer. Selv om det er dusjkabinett, er det fortsatt en betydelig risiko for at våtrommets konstruksjoner ikke tåler lekkasjer. Dette kan føre til fuktskader på tilstøtende konstruksjoner.

**Kostnadsestimat: 100 000 - 300 000**

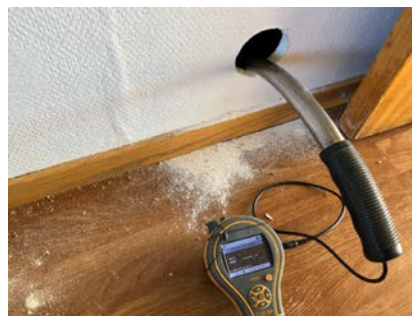
### 1. ETASJE > BAD

Hulltaking er foretatt uten å påvise unormale forhold. Hulltaking er foretatt ved/i Måling er foretatt i bunnsvill bak dusjkabinett hull tatt på kjøkken. Fuktkvotemåling (vekt%) i konstruksjonen ble målt til mindre enn 6%.

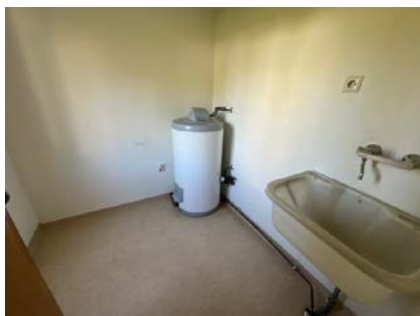
## 1. ETASJE > VASKEROM

### ! TG IU Tilliggende konstruksjoner våtrom

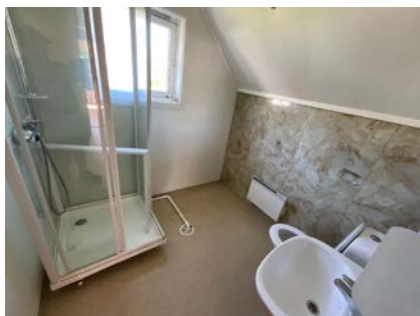
### 1. ETASJE > VASKEROM

- Våtrommet må totalrenoveres. Alle forhold med tettesjikt, våtsone, sluk m.m. må dokumenteres.
- Manglende oppgradering av våtrommet medfører høy risiko for at konstruksjonene ikke vil tåle vanlig bruk av vann eller lekkasjer. Selv om det er dusjkabinett, er det fortsatt en betydelig risiko for at våtrommets konstruksjoner ikke tåler lekkasjer. Dette kan føre til fuktskader på tilstøtende konstruksjoner.

Kostnadsestimat: 100 000 - 300 000

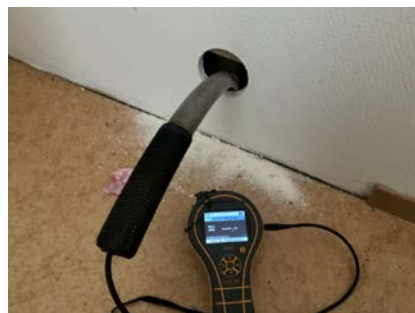
## 2. ETASJE > BAD

Hulltaking er foretatt uten å påvise unormale forhold. Hulltaking er foretatt ved/i Måling er foretatt i bunnsvill bak dusjkabinett hull tatt på soverom. Fuktkvotemåling (vekt%) i konstruksjonen ble målt til mindre enn 6%.

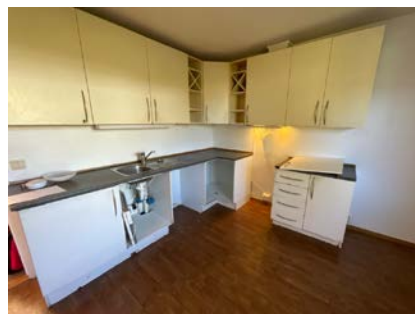
## 1. ETASJE > KJØKKEN

### ! TG 3 Avtrekk
