Høgmovegen 17, 7340 OPPDAL

**Pen og praktisk toppleilighet i  
sentrum med flott utsikt.**

| Tilstandsrapport ..... | 38 |

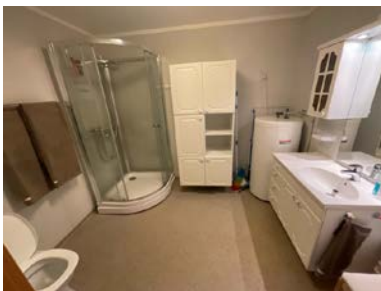
## 2. ETASJE > BAD

Med bruk av krysslaser ble det målt ca 5mm fall fra gulv ved dør og frem til dusjkabinett. Det er ikke tilfredstillende fuktsikring i forbindelse med skyvedøren og ved en eventuell lekkasje fra utstyr i rommet er det en mulighet for at lekkasjevann kan avrenne tilstøtende rom og føre til skade. Fallforhold under dusjkabinett er ikke kontrollert. Sluket ligger noe vanskelig tilmed tanke på kontroll og rengjøring. Overflater og sluk har passert over halvparten av forventet brukstid. Utstyr i rommet fremstår med normal funksjon på befaringsdagen. Avtrekk på bad har normal funksjon på bad men styres av kjøkkenventilator som er fra byggeår. Som tidligere nevnt var det svak funksjon på avtrekk i kjøkken.

Med tanke på alder på sluk og overflater samt mangelfull vannsikkerhet anbefales en oppgradering av rommet. Alle forhold med tettesjikt, våtsone, sluk mm. må dokumenteres.

**Kostnadsestimat: 100 000 - 300 000**

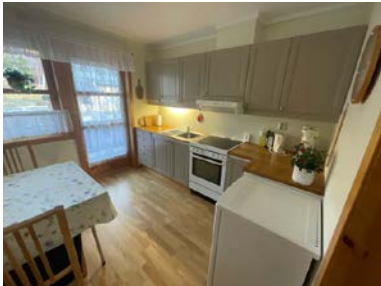
## 2. ETASJE > KJØKKEN

### TG 2 Avtrekk
