Solskiva hyttegrend 5, 2422 NYBERGSUND

**Koselig, velholdt og moderne hytte  
fra 2016 med nærhet til  
Trysilfjellet. 3 soverom.**

Tilstandsrapport

## FRITIDSBOLIG

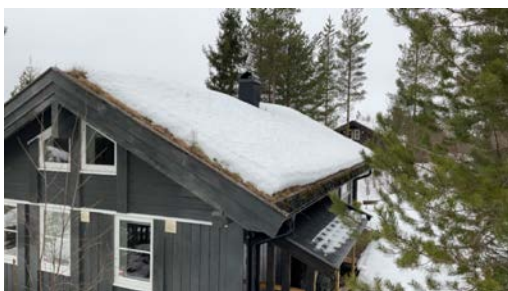
### Nedløp og beslag

- Stigetrinn for feier må monteres.

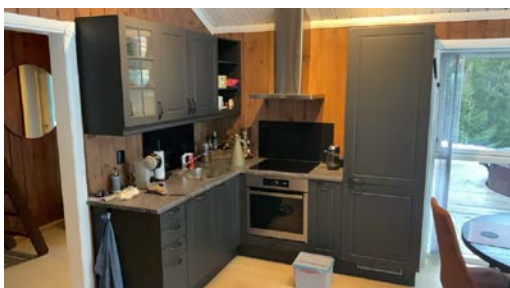
### **TG 2** Avtrekk

- Det er kun kullfilterventilator på kjøkkenet og heller ikke andre forserte/mechaniske avtrekksløsninger fra kokesonen.
- Det er avvik:

- Tiltak:
- Om mulig bør det etableres mekanisk/forsert avtrekk ut fra kokesonen.

Kontroll av avtrekksviften må utføres.
