Solskiva hyttegrend 5, 2422 NYBERGSUND

**Koselig, velholdt og moderne hytte  
fra 2016 med nærhet til  
Trysilfjellet. 3 soverom.**

Tilstandsrapport

# Tilstandsrapport

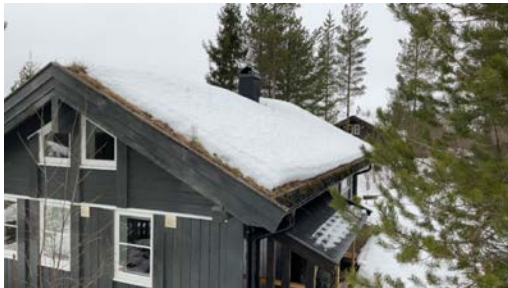
### **Nedløp og beslag**

- Det bør foretas nærmere undersøkelser av taktekking når taket er snøfritt.

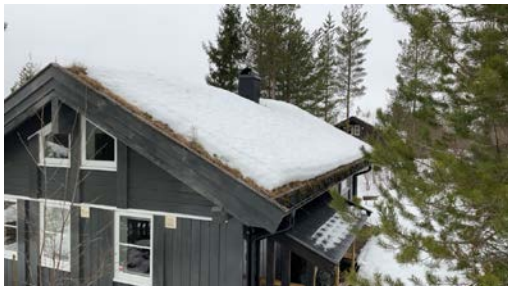
**Vurdering av avvik:**

- Stigetrinn for feier må monteres.

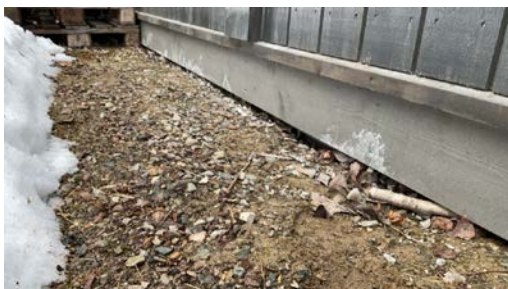
## TG 2 Veggkonstruksjon

### Vurdering av avvik:

- Lokal utbedring bør foretas for å øke avstanden mellom terreng og bordkledning.

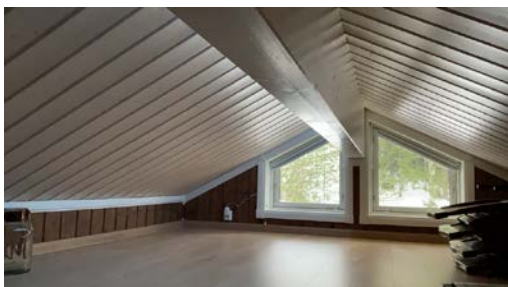
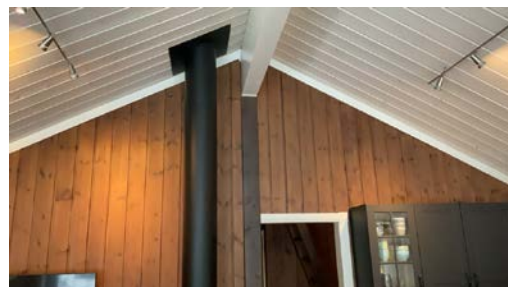
## TG 1 Takkonstruksjon/Loft

Mønet skråtak i tre. Kombinert hems og skråhimling.

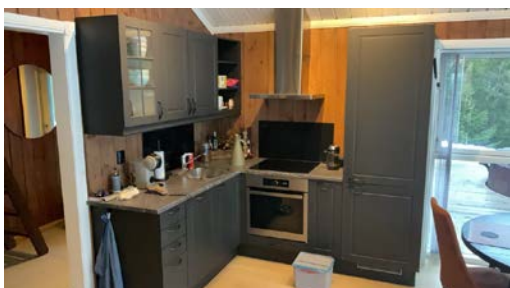
Kjøkkenet har innredning med profilerte fronter. Benkeplaten er av laminat. Det er kjøøl/fryseskap, oppvaskmaskin, platetopp og stekeovn.

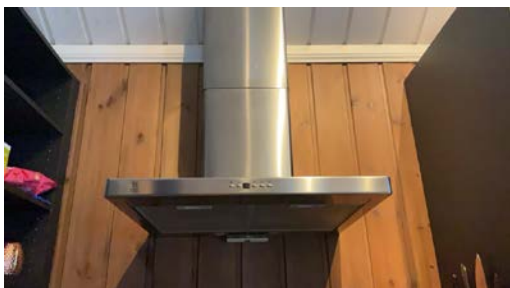
### TG 2 Avtrekk

- Det er kun kullfilterventilator på kjøkkenet og heller ikke andre forserte/mekaniske avtrekksløsninger fra kokesonen.
- Det er avvik:

- Tiltak:
- Om mulig bør det etableres mekanisk/forsert avtrekk ut fra kokesonen.

Kontroll av avtrekksviften må utføres.

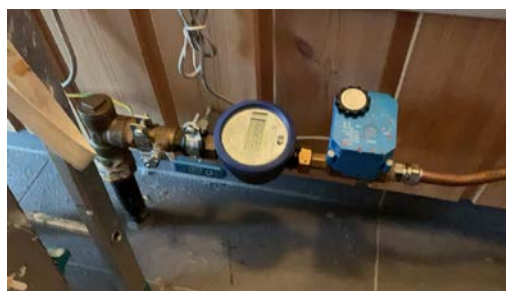
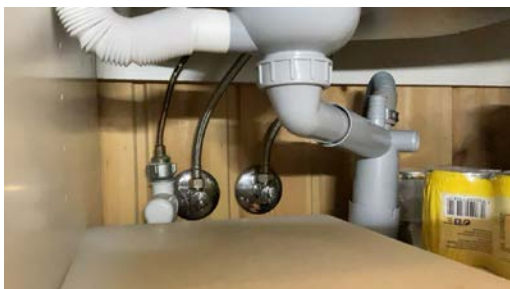
### 1 TG 1 Vannledninger

Innvendige vannledninger er av plast (rør i rør) og kobber . Det er besiktiget i rørskap. Vannledninger er skjult i vegger og gulv, vurderingene begrenser seg til synlige vannrør

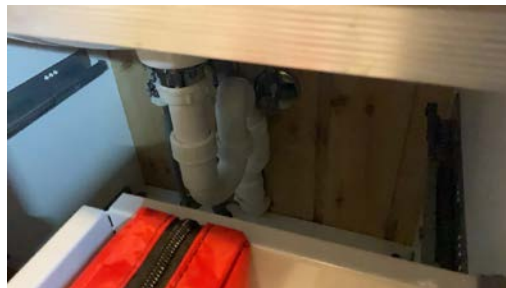
### 1 TG 2 Avløpsrør

## Vurdering av avvik:

- Skal avviket lukkes, må løsning på lufting av kloakk etableres.

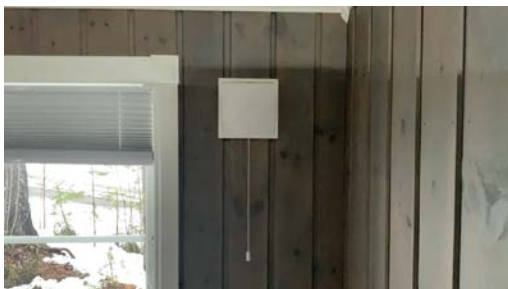
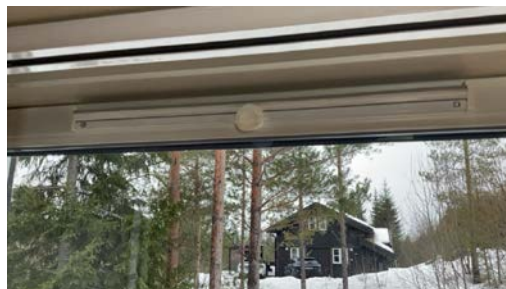
## TG 1 Ventilasjon

Boligen har naturlig ventilasjon med ventiler i vinduer og klaffventiler på yttervegg

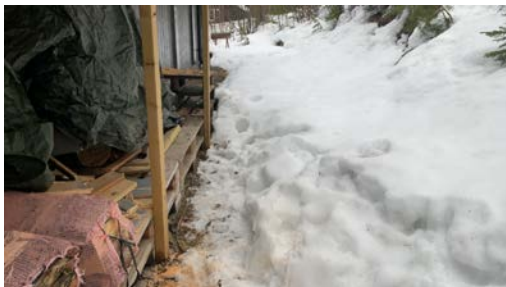
### TG IU Fuktsikring og drenering

Det er grunnmur av isolerelementer, det er ikke vanlig å etablere drenering til plate på mark, annet en fall ut fra grunnmur. Tomten er snødekt på befaringsdagen, det er ikke mulig å kontrollere fall fra grunnmur
