Paaskestien 1A, 1671 KRÅKERØY

**Stor og innholdsrik enebolig over  
fire plan med flott utsikt - Attraktiv  
beliggenhet på Nordre Kråkerøy**

# Stor og innholdsrik enebolig over fire plan med flott utsikt

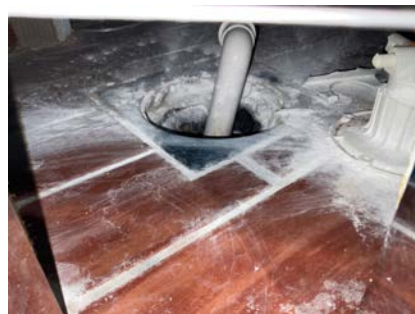
#### Vurdering av avvik:

- Det er ikke påvist tilfredsstillende løsning for å synliggjøre lekkasje fra innebygget sistene.

#### Konsekvens/tiltak

- Det må gjennomføres ytterligere undersøkelser.
- Ved implementering av innebygget sistene var det ikke krav om lekkasjesikring, konstruksjonen bør jevnlig observeres.

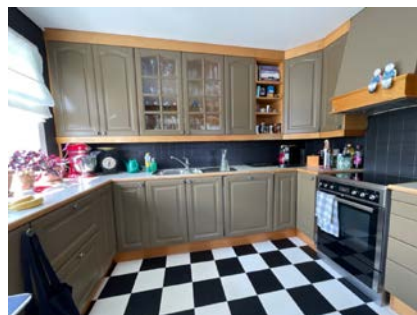
### TG 2 Avtrekk

- Det er påvist andre avvik:

Ikke nødvendig med tiltak da den fungerer i dag, men grunnet alder kan skader plutselig oppstå.

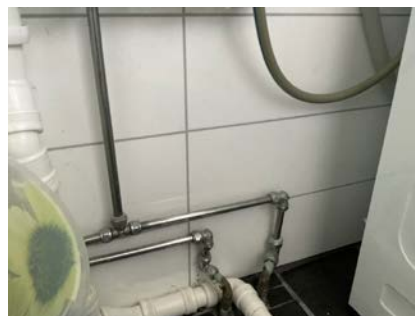
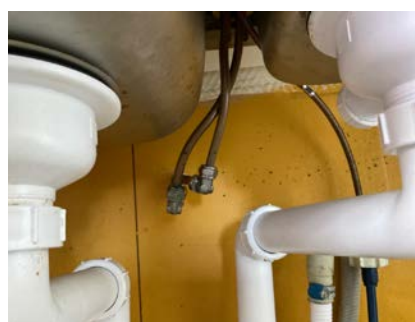
#### TG 2 Avløpsrør

Avløpsrør av plast.

##### Vurdering av avvik:

##### Konsekvens/tiltak

- Det er ikke behov for utbedringstiltak siden anlegget fungerer i dag, men ut ifra alder kan skader plutselig oppstå på eldre anlegg.
- I forbindelse med oppgradering av våtrom vil det være naturlig med utskifting av rør.

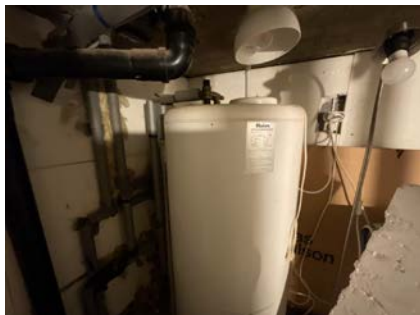
## TG 2 Elektrisk anlegg

*Dette er en forenklet kontroll begrenset til de spørsmål og undersøkelser som forskrift til avhendingslova (tryggere bolighandel) § 2-18 inneholder. Dette kan ikke sammenlignes med en kontroll utført av offentlig myndighet (Det lokale eltilsyn) eller registrert elektrovirksomhet, og en bygningssakkyndig har verken kompetanse eller lov til å foreta en slik kontroll.*
